## 第4章 点検・診断結果

#### 4-2. 点検・診断結果の概要

##### (1) 道路橋定期点検\_\_診断結果

### 1) 明石スカイブリッジ 健全度：Ⅱ

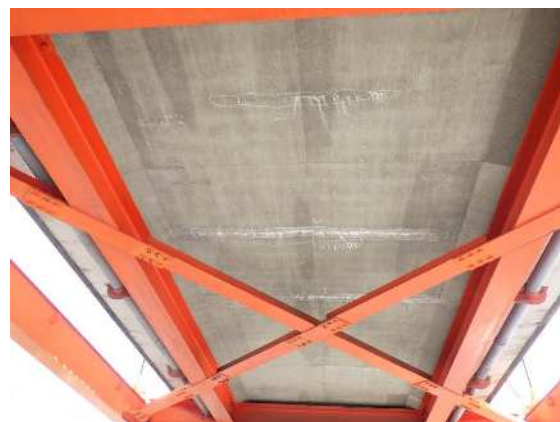
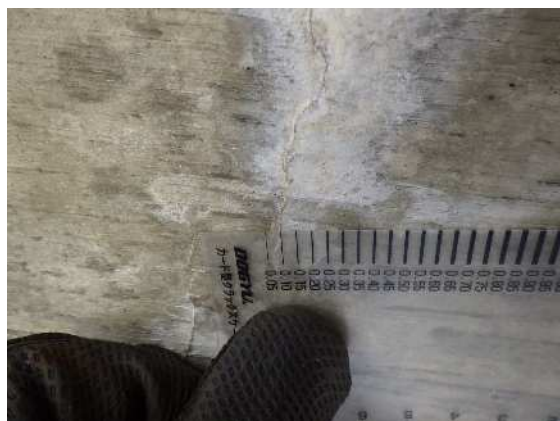
写真①②

### 【損傷状況、および原因】 床版 床版ひびわれ、遊離石灰：健全性Ⅱ

ニールセンローゼ桁（2 径間目）の床版全体に橋軸直角方向のみの床版ひびわれ（ひびわれ幅 W=0.1mm が主）（写真①②）が見られた。張出部のひびわれ以外は、遊離石灰を伴う。原因として、建設当初から乾燥収縮による微細なひびわれが発生し、その後、橋面舗装のひびわれから雨水が床版に浸透し遊離石灰を伴うひびわれまで進展したと推測される。前回点検時から損傷の進行が見られない、損傷箇所から錆汁が見られないことから、内部鉄筋は健全と判断し、健全性は「Ⅱ（予防保全段階）」と診断する。

①②床版：床版ひびわれ、遊離石灰  
（ひびわれ幅 W=0.1mm）

【今後の対応】 橋面舗装において橋面防水+舗装打ち替えを施し、上からの水の供給を絶った後、損傷箇所に対してひびわれ注入工を実施する。

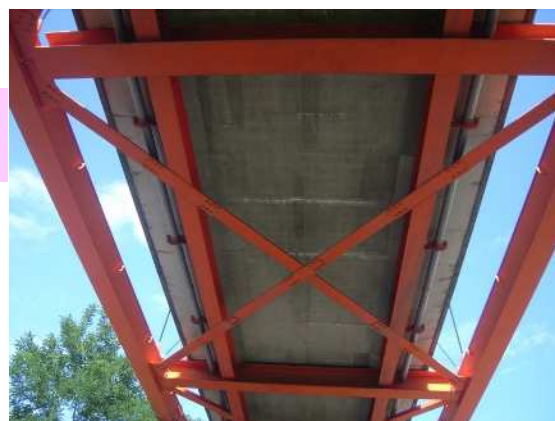
進展  
無し

左記の前回点検時（H28 年度）

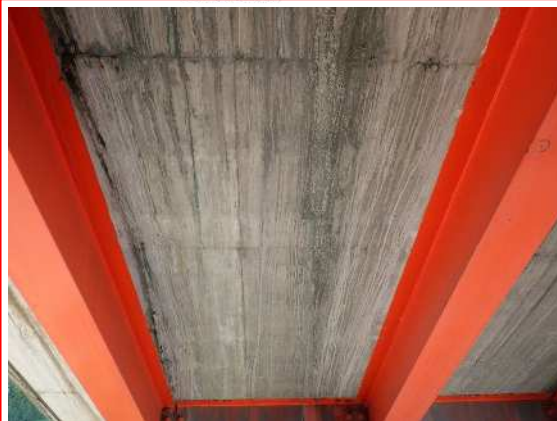
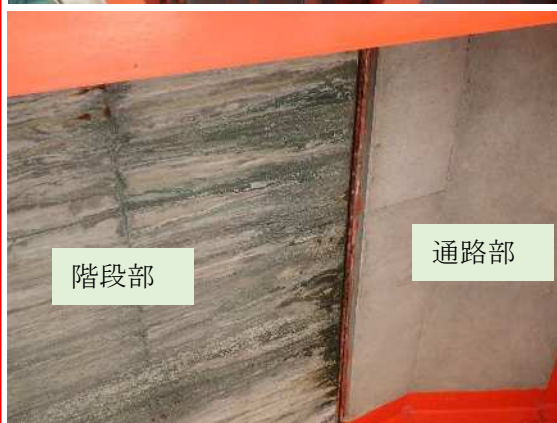
【損傷状況、および原因】 床版\_\_漏水：健全性Ⅱ

単純鋼 I 桁（4 径間目\_\_階段部）の床版全体に漏水（写真①②）が見られる。原因としては、通路部との取り合い部である伸縮装置からの漏水（写真③）によるものと推測される。放置すると上部工鋼部材の腐食を助長させる懸念があるため、予防保全の観点から対応する必要があると判断して健全性は「Ⅱ」と診断した。

①②床版：漏水・滞水

桁下への水の浸入を防ぐために、伸縮装置シーリング工を実施する。

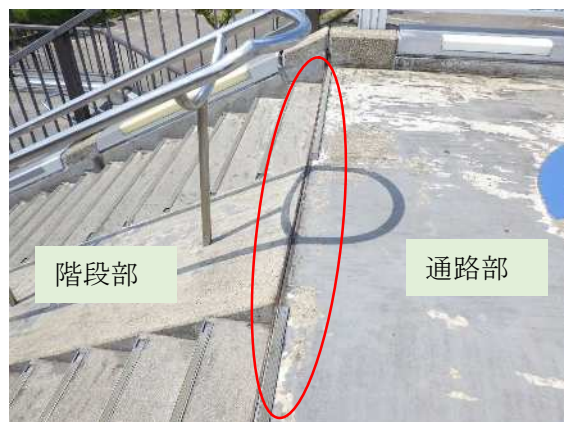
③損傷原因：伸縮装置の劣化

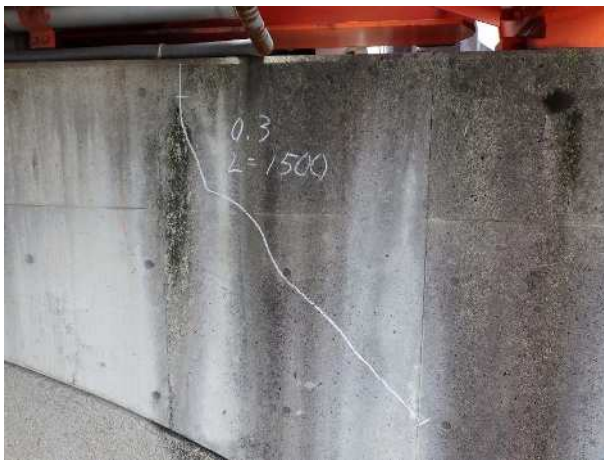
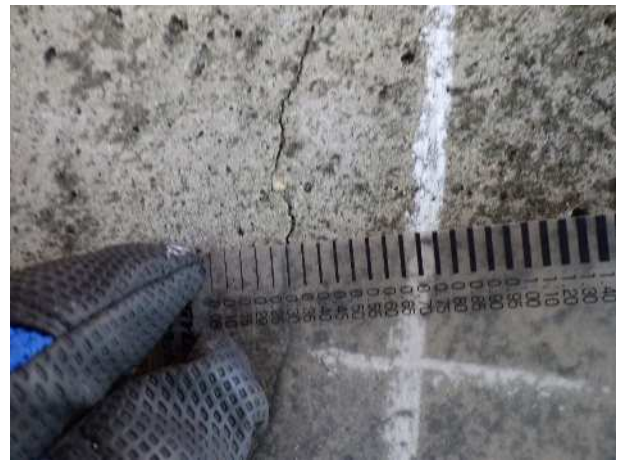
写真①②

P1 橋脚（T 型橋脚）の壁部に鉛直方向が主のひびわれ（最大ひびわれ幅  $W=0.3\text{mm}$ ）（写真①②）が見られる。原因は、乾燥収縮と推測される。前回点検時には確認されなかったため損傷の進行が把握できないが、損傷部から錆汁が確認されなかったため、鉄筋の腐食は至っていないと判断し、健全性は「Ⅱ（予防保全段階）」と診断する。

①②柱部・壁部：ひびわれ（ひびわれ幅  $W=0.3\text{mm}$ ）

前回点検時（H28 年度）は確認されなかったため、進行の有無は不明

損傷箇所に対して、ひびわれ注工を実施する。

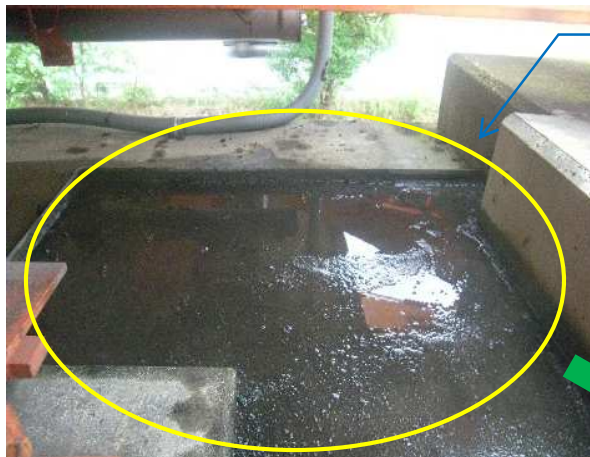
P2 橋脚（T 型橋脚）の橋座部に土砂詰まり、および漏水跡（写真①②）が見られる。原因としては橋座部の排水不良（排水勾配がとれていない）によるものと推測される。前回点検時には確認されなかった。このまま放置すると、鋼製支承、上部工鋼部材、および下部工の損傷を助長させる懸念があるため、維持工事にて対応するのが望ましい（健全性「Ⅱ」）

排水勾配が取れていないため（凹になっているため）滞水しやすい

①柱部：壁部：漏水跡、土砂詰まり

維持工事にて対応する。

具体的には、今後の 5 年に 1 度の定期点検にて、当該箇所の土砂等を清掃する。

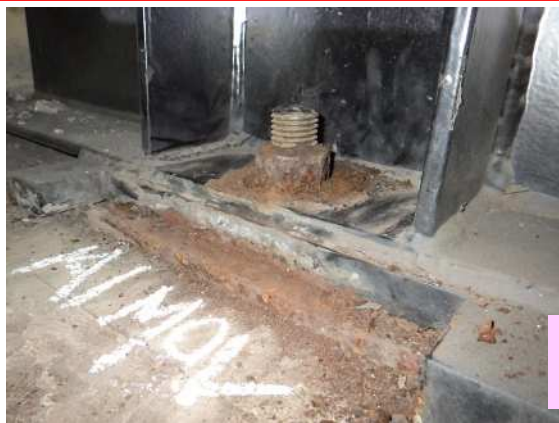
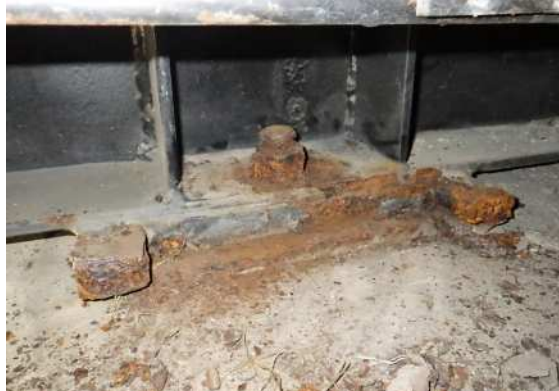
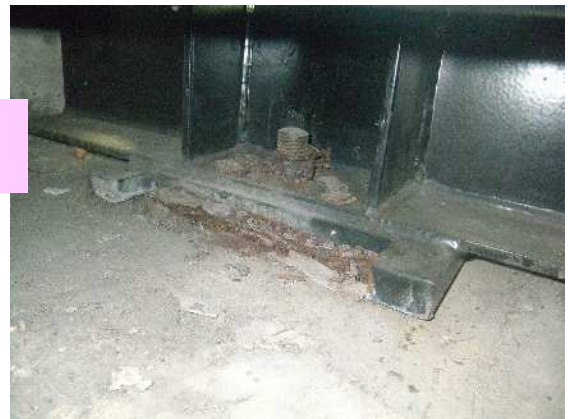
1 径間目（単純鋼床版鋼 I 桁）の支承本体（可動側\_\_Mov）、およびアンカーボルトに局部的に著しい腐食（写真①②）が見られる。前回点検より、腐食の深さ、範囲とも進行していると判断するが板厚減少までは至っていない。原因は、塗膜の経年劣化と推測される（橋面の伸縮装置は健全なため、当該部位からの漏水は考えにくい）当該部位は上部構造からの荷重を支持し、下部構造へ伝達する重要な部位のため、予防保全の観点から措置を講ずることが望ましいと判断し、健全性は「Ⅱ」と診断した。

進展  
有り

①②支承、アンカーボルト：  
腐食、防食機能の劣化

【今後の対応】 損傷箇所に対して、塗装塗替工を実施する。

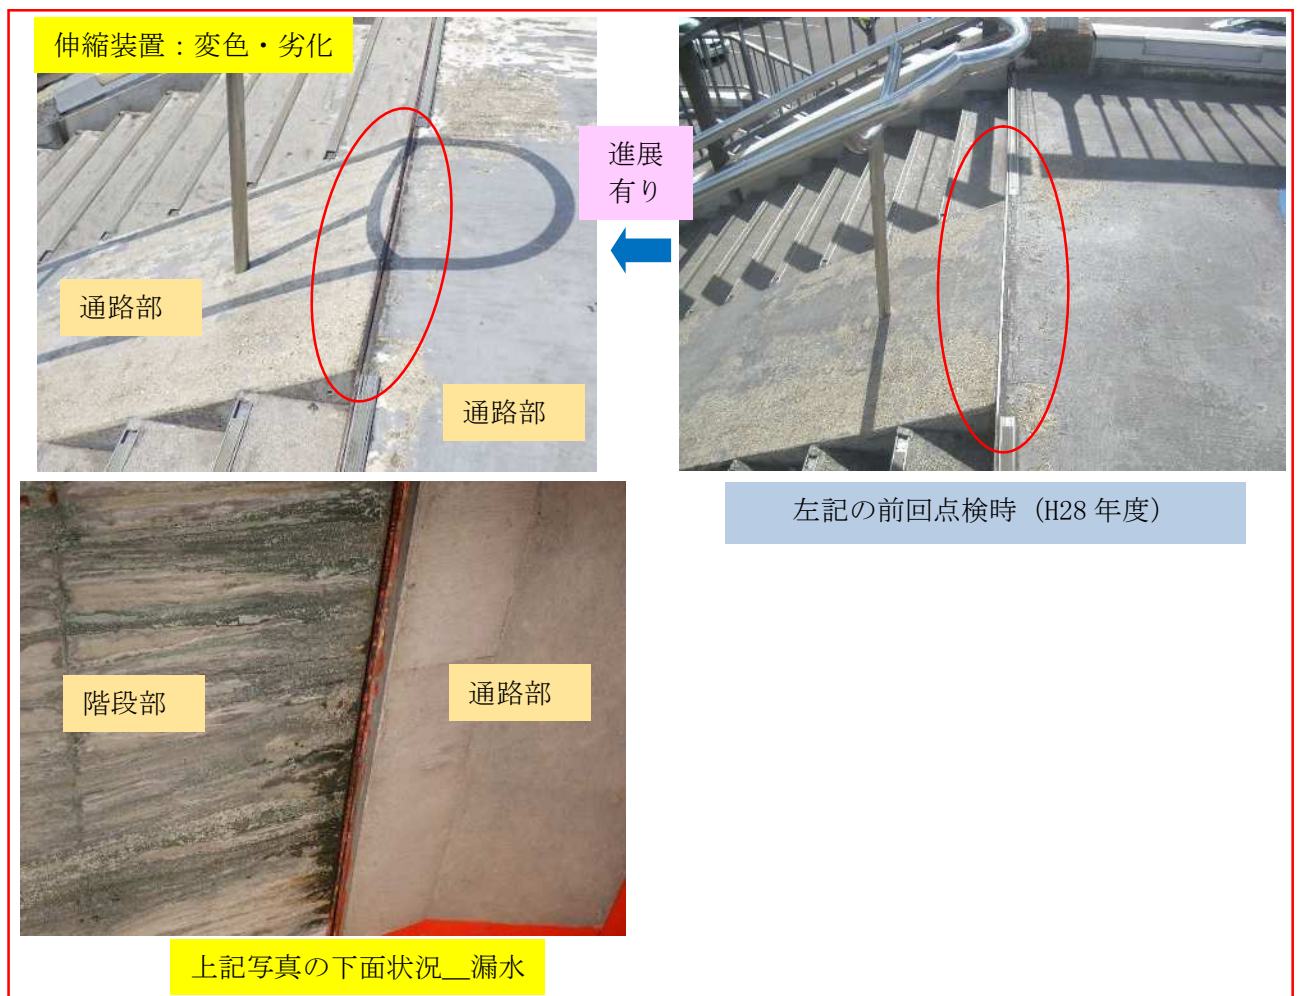
- 伸縮装置：変色・劣化 ※前回点検時から進展あり **健全性Ⅱ**  
 原因：経年劣化  
 対応：伸縮装置取替工（シーリング工）

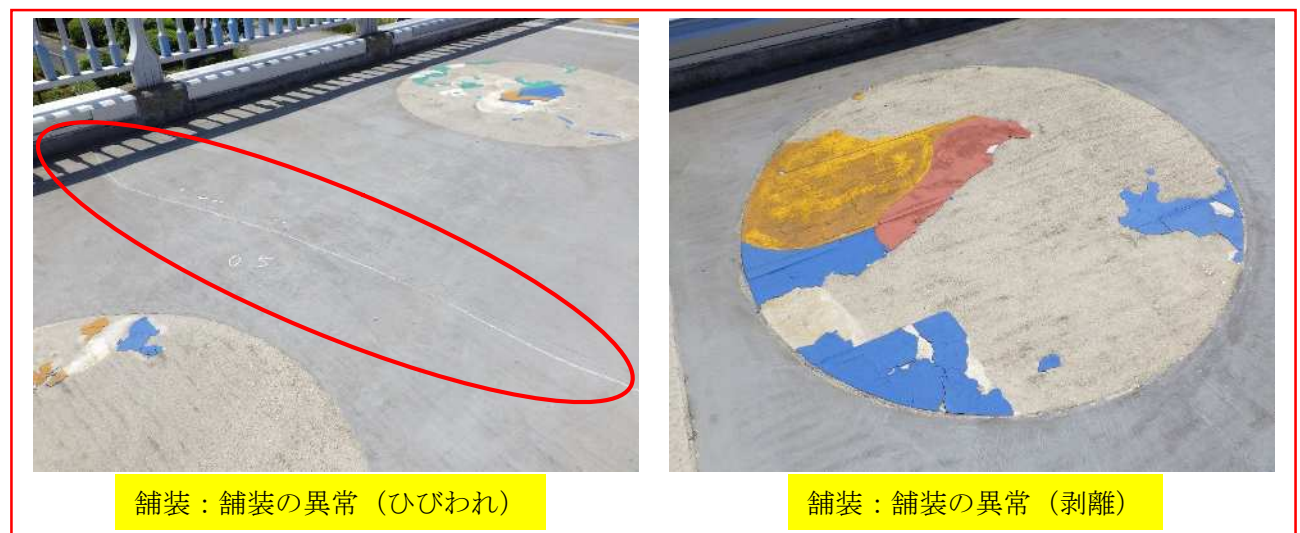
- 舗装：舗装の異常（ひびわれ、剥離）※前回点検時は確認されていない **健全性Ⅱ**  
 原因：経年劣化  
 対応：舗装打替工、橋面防水工

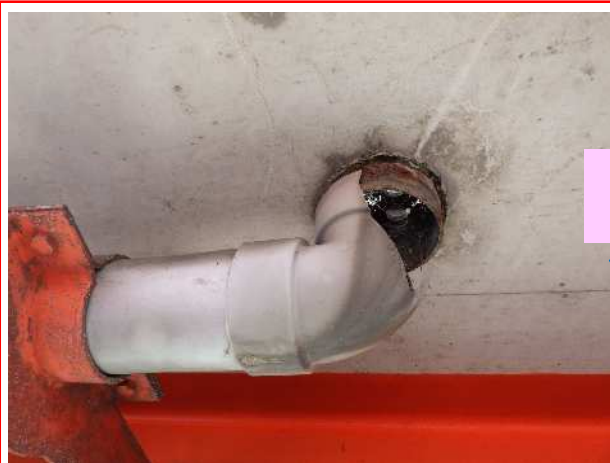
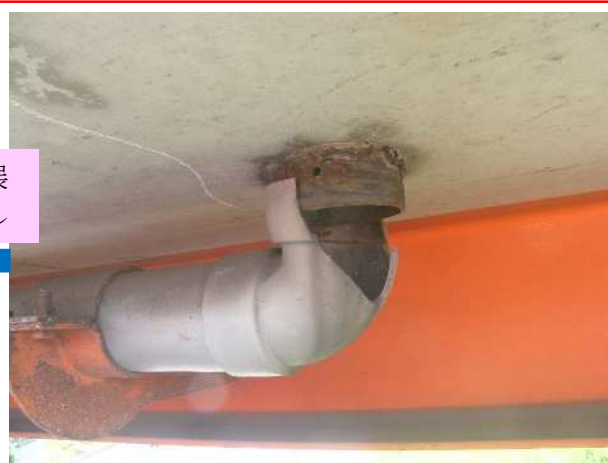
- 排水管：変形・欠損 ※前回点検時から進展なし **健全性Ⅱ**  
原因：経年劣化  
対応：排水管取替工

排水管：欠損

進展  
無し

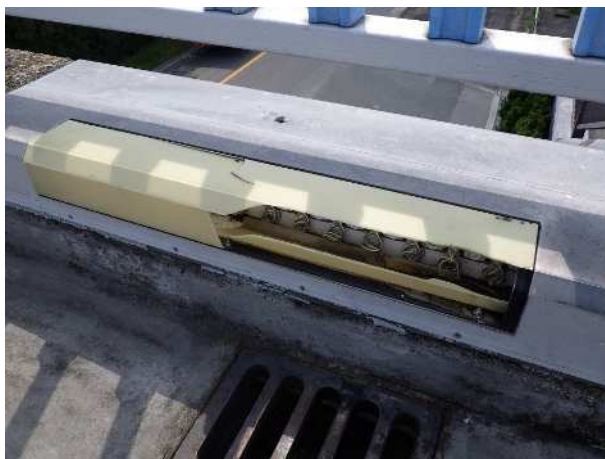
- 添架物（照明カバー）：変形・欠損 **健全性Ⅱ**  
※前回点検時は別の箇所で同じ損傷があった（その箇所は補修済み）  
原因：利用者との接触  
対応：カバー取替

照明カバー：欠損

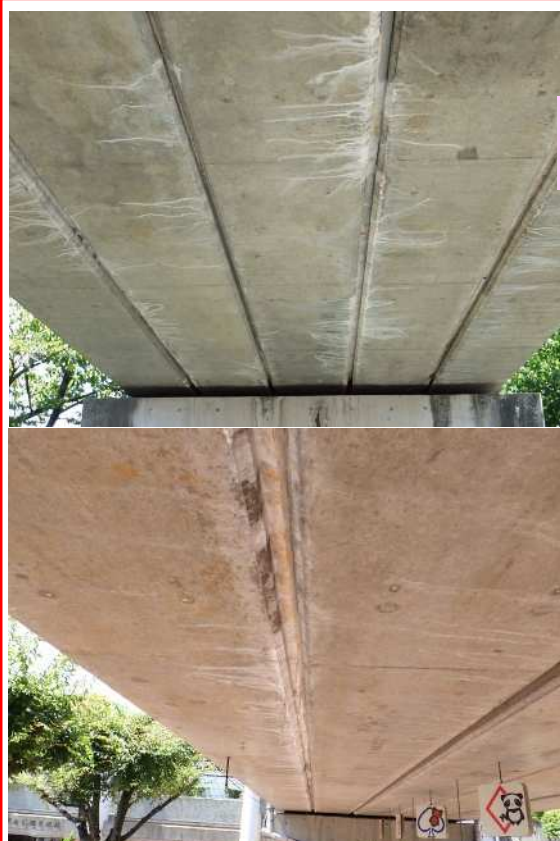
### 【損傷状況、および原因】 床版 遊離石灰：健全性Ⅱ

全径間とも床版全体に遊離石灰（写真①②）が見られる。原因としては、橋面舗装の損傷（全体にうき 写真③）から雨水が床版内部に浸透したものと推測される。前回点検時にも同じ損傷が確認され、範囲、程度ともに前回から進展していないと判断する。現在当該損傷部から錆汁が見られないため内部鉄筋の腐食まで至っていないと判断し、健全性は「Ⅱ（予防保全段階）」と診断する。

①②床版：遊離石灰

【今後の対応】 橋面舗装において橋面防水+舗装打ち替えを施し、上からの水の供給を絶つことが望まれる。

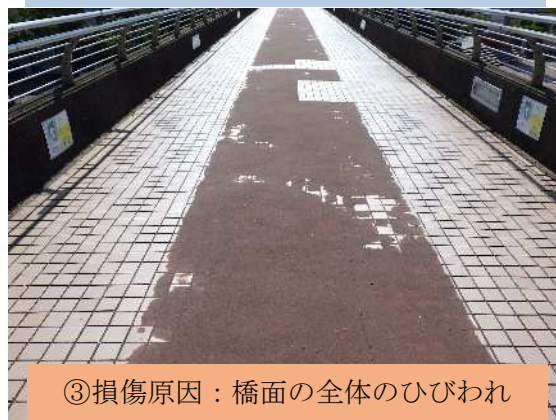
③損傷原因：橋面の全体のひびわれ

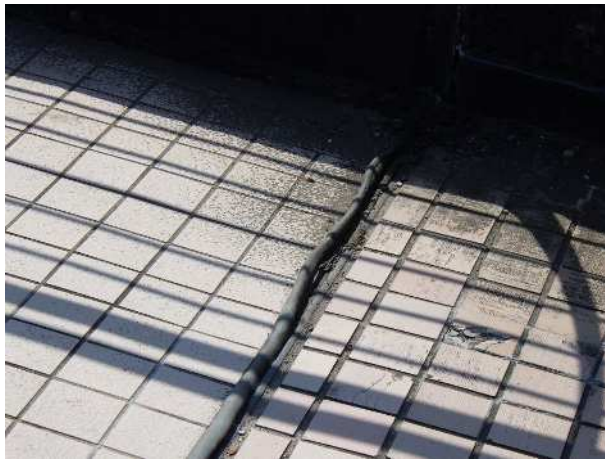
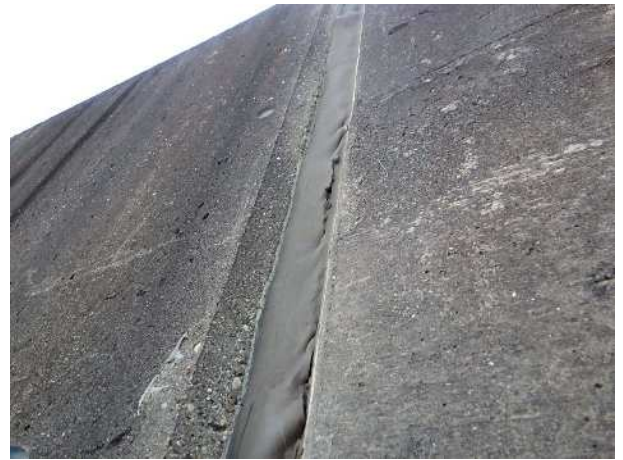
- 伸縮装置：変形・欠損 ※前回点検時は確認されていない **健全性Ⅱ**  
 原因：経年劣化  
 対応：伸縮装置取替工（シーリング工）

伸縮装置：変形

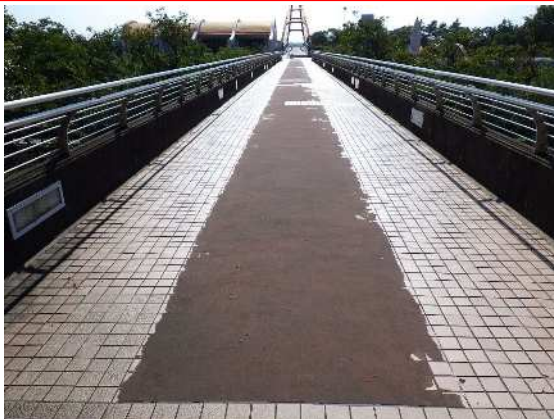
- 舗装：舗装の異常（タイルのうき・剥離）、変形・欠損 ※前回点検時から進展なし **健全性Ⅲ**  
 原因：経年劣化、橋面の排水不良  
 対応：舗装打替工、橋面防水工

舗装：舗装の異常（うき）

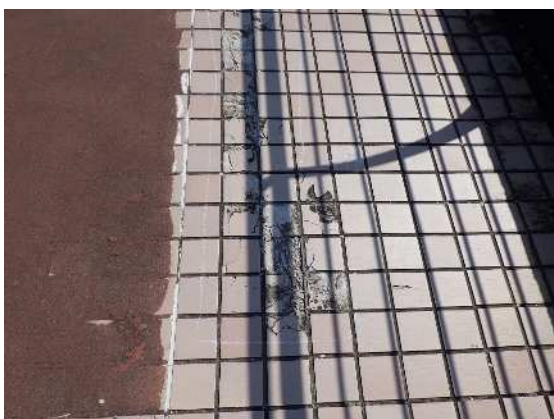
舗装：舗装の異常（剥離）

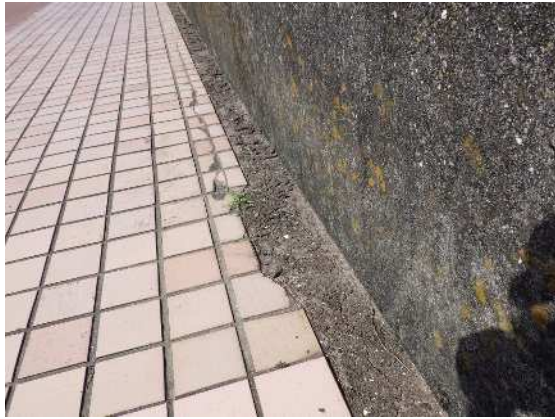
- 排水溝：土砂詰まり ※前回点検時から進展なし **健全性Ⅱ**  
原因：経年劣化  
対応：維持工事 ※全延長において土砂詰まりが見られ、点検時の手作業では清掃は困難であるため、今後維持工事にて対応されたい

進展  
無し

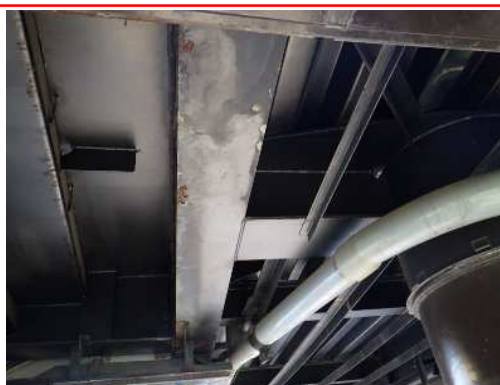
### 【損傷状況、および原因】 横桁\_\_腐食、防食機能の劣化、遊離石灰、漏水跡：健全性Ⅱ

1 径間目（下路式デッキプレート床版鋼 I 桁）の P1 橋脚周辺の横桁に腐食（写真①）、遊離石灰、および漏水跡（写真②）が見られる。原因は、階段部との取り付け部である伸縮装置（写真③）の劣化から雨水が漏水したと推測される（写真③）によるものと推測される。このまま放置すると、腐食が進行し、他部材への影響も考えられるので予防保全の観点から措置を講ずることが望ましいと判断し、健全性は「Ⅱ」と診断した。

①横桁：腐食、防食機能の劣化

伸縮装置部のシール工を施し、上からの水の供給を絶った後、損傷箇所に対して塗装塗替工を実施する。

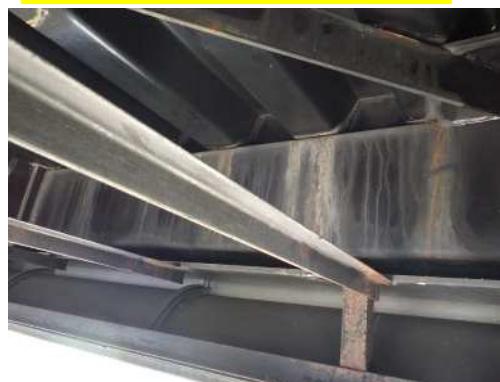
②横桁：遊離石灰、漏水跡

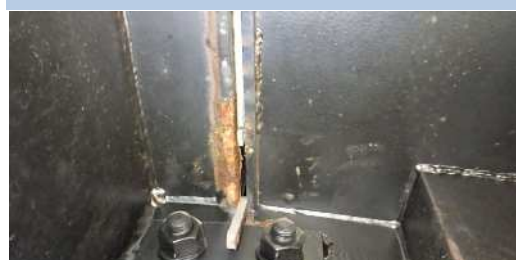
③損傷原因：伸縮装置の劣化

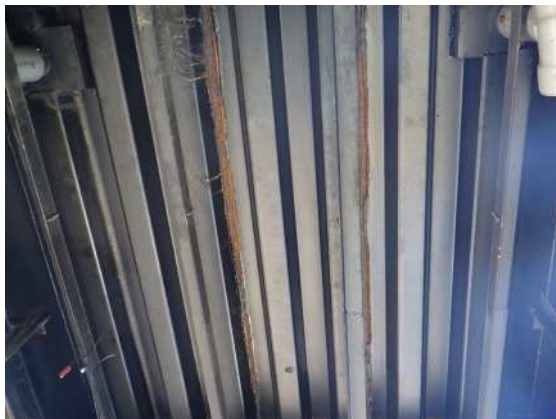
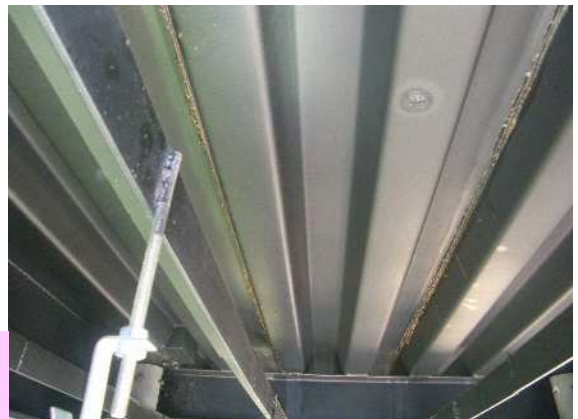
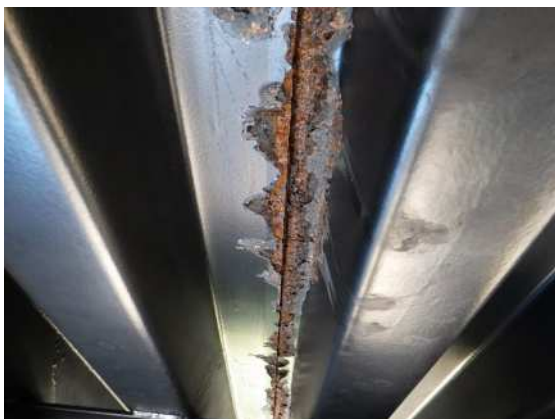
【損傷状況、および原因】 床版\_\_腐食、防食機能の劣化：健全性Ⅱ

1 径間目（下路式デッキプレート床版鋼 I 桁）の床版に腐食（写真①②）が見られる。腐食箇所はデッキプレート床版の重ね合わせ部で発生している。原因は、橋面の損傷（舗装のひびわれ）から雨水がデッキプレート床版上面に充填されたコンクリートに浸透して止水性が低い重ね合わせ部分にて腐食が発生していると推測される。また、前回点検時から腐食の深さ、範囲も拡大しているが、著しい板厚減少まで至っていないことから、健全性は「Ⅱ（予防保全段階）」と診断した。

進展  
有り

①②床版：腐食、防食機能の劣化

橋面舗装において橋面防水+舗装打ち替えを施し、まず上からの水の供給を絶った後、当該損傷部において、塗装塗替工を実施する。

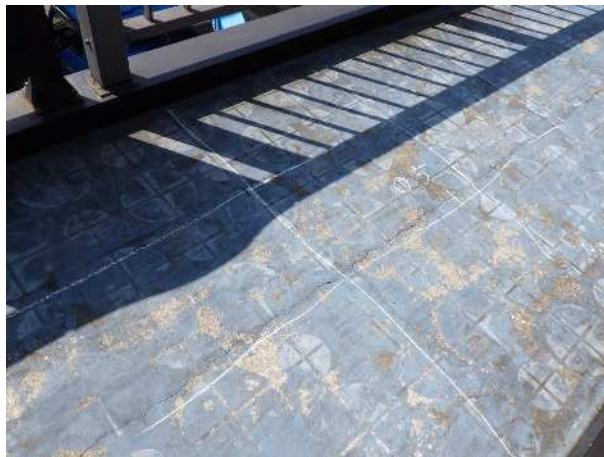
③直上の橋面舗装：橋面全体のひびわれ

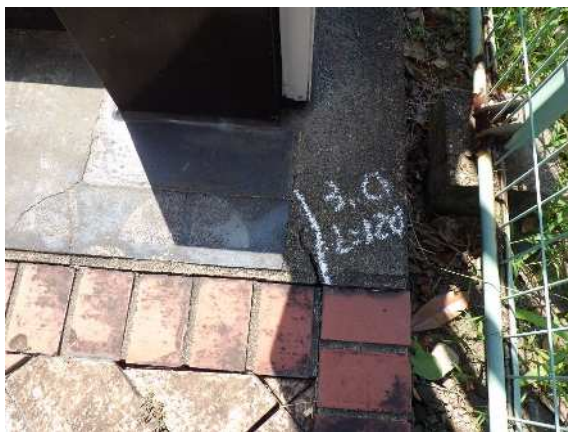
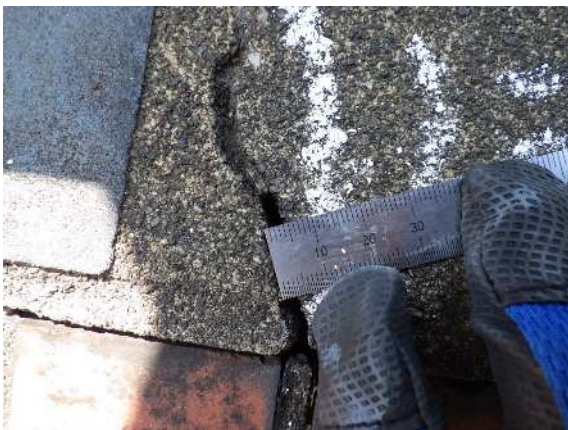
【損傷状況、および原因】 基礎[その他]\_\_ひびわれ：健全性Ⅱ

A2 橋台基礎部の主桁との接合部の隅角部に目視で容易に視認できる顕著なひびわれ（ひびわれ幅W=3.0mm）（写真①②）が見られる。原因は、乾燥収縮、および桁の振動による疲労と推測される。前回点検時にも同じ損傷が確認されているが、ひびわれ幅が不明なため進行の有無は把握できない。損傷部から錆汁が確認されなかったため、鉄筋の腐食は至っていないと判断し、健全性は「Ⅱ（予防保全段階）」と診断する。

①②基礎：ひびわれ（ひびわれ幅W=3.0mm）

進展  
不明

【今後の対応】 損傷箇所に対して、ひびわれ充填工を実施する。

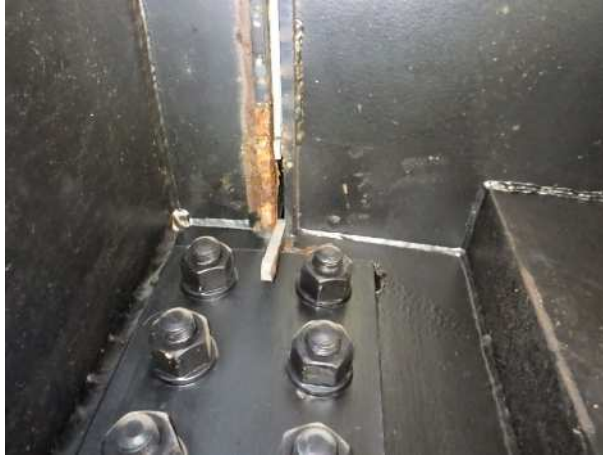
- 伸縮装置：変形・欠損 ※前回点検時は確認されていない **健全性Ⅱ**  
原因：経年劣化  
対応：伸縮装置取替工（シーリング工）

伸縮装置：欠損

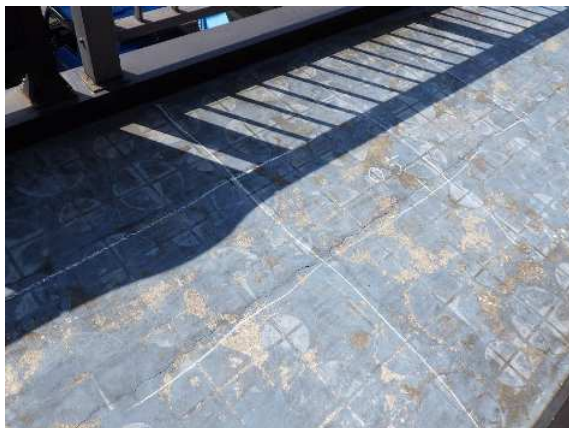
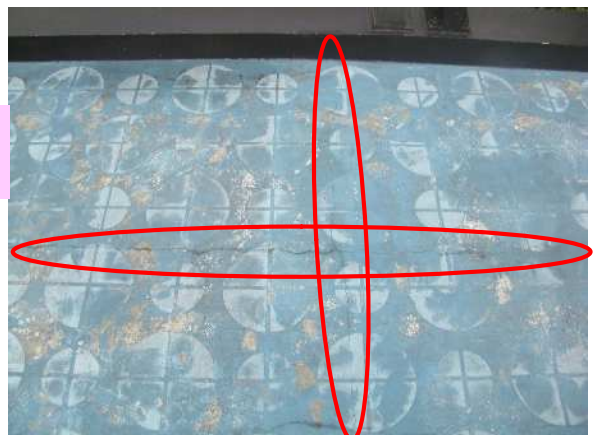
- 舗装：舗装の異常（ひびわれ） ※前回点検時から進展なし **健全性Ⅱ**  
原因：経年劣化、橋面の排水不良  
対応：舗装打替工、橋面防水工

舗装：舗装の異常（ひびわれ）

進展  
無し
