第4章 点検・診断結果

1) 臨海跨道橋 健全度：Ⅱ

2) 連絡通路橋 健全度：I

令和4年度 臨海公園橋梁点検業務委託

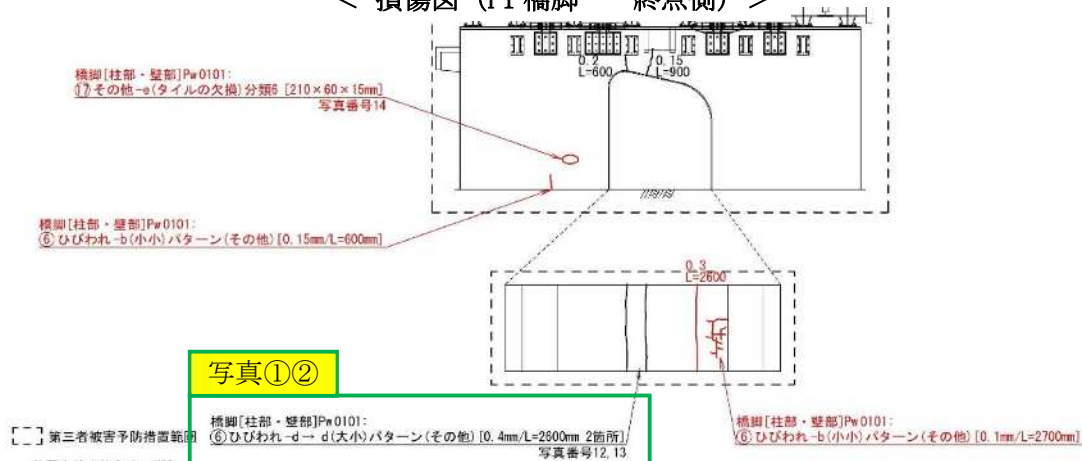
< 損傷図（P1 橋脚 — 終点側） >

P1 橋脚（壁式橋脚）の壁部に 1 方向の目視で容易に視認できる顕著なひびわれ（ひびわれ最大幅 $W=0.4\text{mm}$ ：写真①②）が見られる。前回点検時（H29 年度）の $W=0.4\text{mm}$ から進行は見られず、損傷部から錆汁が発生していないことから内部鉄筋の腐食までは至っていないと判断する。原因として、規則正しい鉛直方向のひびわれが主のため、乾燥収縮によるものと推測される。

損傷箇所に対して、ひびわれ注入工（エポキシ樹脂系注入材）が望ましい。

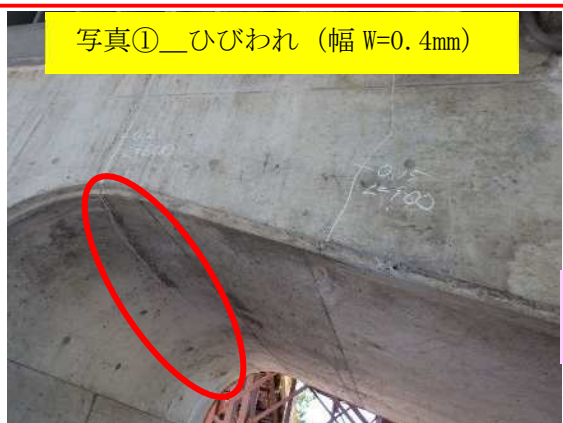
写真①__ひびわれ（幅 $W=0.4\text{mm}$ ）

前回点検からの進行は確認されないが、当該橋梁は塩害地域のため損傷の進行が早いと予想される。また、ひびわれ幅が $W=0.4\text{mm}$ と大きく耐久性、防水性の観点からも補修を必要とするひびわれ幅（次頁参照）まで達しているため、予防保全の観点から措置を講ずることが望ましいと判断し、**健全性Ⅱ**と診断した。

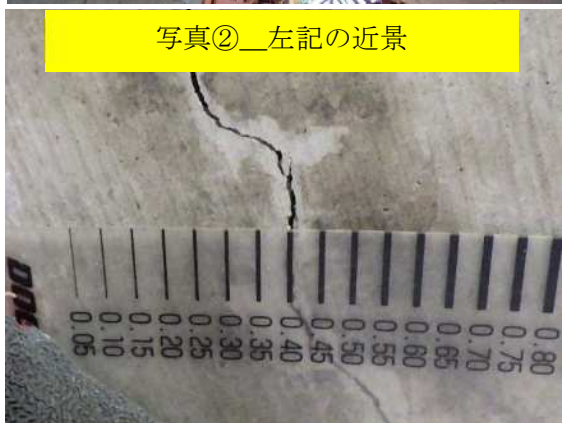
写真②__左記の近景

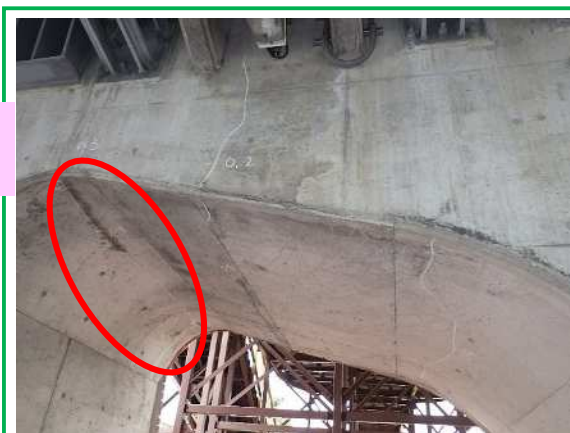
進展
無し

左記の過年度状況（H29.10.18）
ひびわれ幅 $W=0.4\text{mm}$

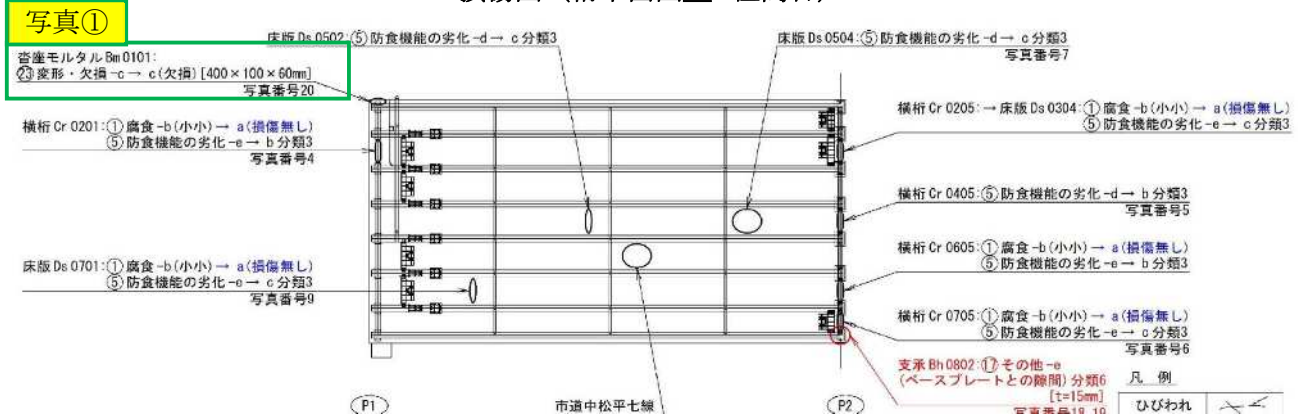
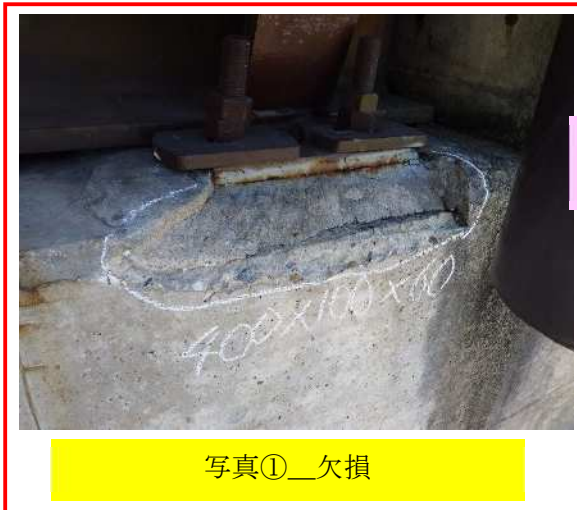
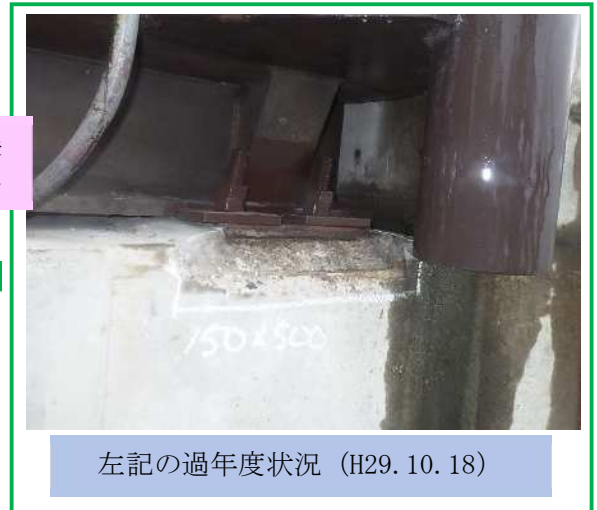
< 損傷図（桁下面図__1 径間目） >

起点側の沓座モルタルに欠損（写真①）が見られる。前回点検時（H29 年度）から損傷範囲は進行していないと判断する。原因として、築 39 年が経過していることから材料劣化によるものと推測される。

前回点検からの進行は確認されないが、本損傷により沓座モルタルの要求性能（上部工から下部工への反力の伝達、アンカーボルトの防せい__下表参照）を満足できないことから、予防保全の観点から措置を講ずることが望ましいと判断し、**健全性Ⅱ**と診断した。

損傷箇所に対して、**断面修復工**が望まれる。

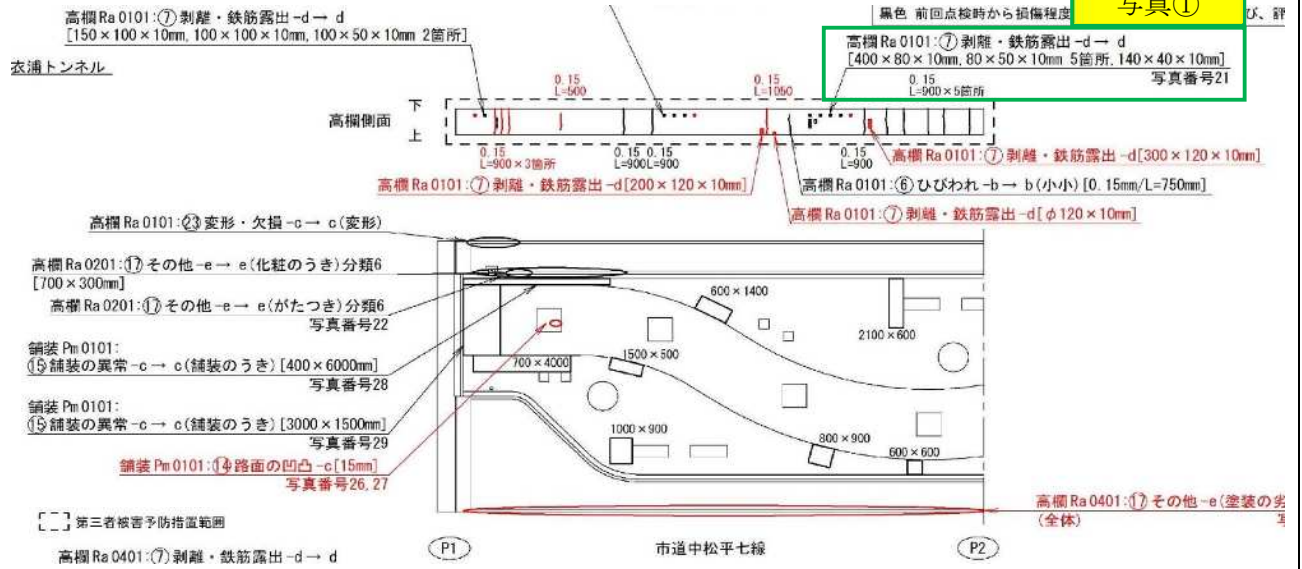
< 損傷図（橋面 — 1 径間目） >

全径間の高欄（側面）に局部的な**鉄筋露出（写真①②）**が見られる。前回点検時（H29 年度）から損傷範囲は進行していないと判断する。原因として、築 39 年が経過していることから経年劣化によるコンクリートの中酸化によるものと推測される。

損傷箇所に対して、断面修復工が望まれる。

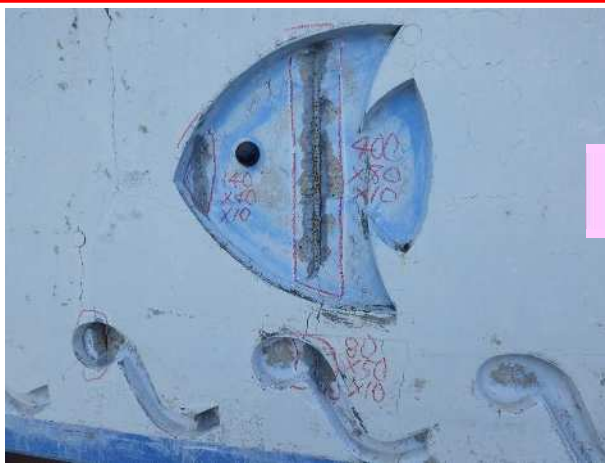
写真①__鉄筋露出

本来であれば当該損傷は第三者被害防止^{*1}の観点から緊急対応が必要な損傷^{*2}（対策区分：E2）と診断されるが、点検時にて脆弱部の叩き落としによる予防措置を講じたため今後数年間、緊急性はないと判断する。しかし、当該橋梁は塩害地域で鉄筋腐食の進行が速いと予想され、今後ほかぶりコンクリートの剥落の恐れがあるため、予防保全の観点から措置を講ずることが望ましいと判断し、**健全性Ⅱ**と診断した。

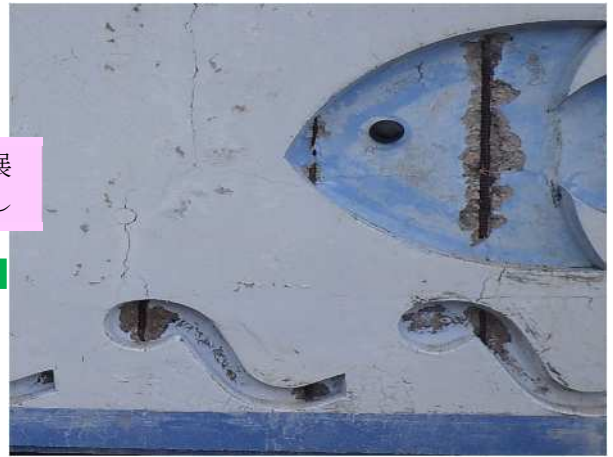
左記の前回点検時（H29 年度）

進展
無し

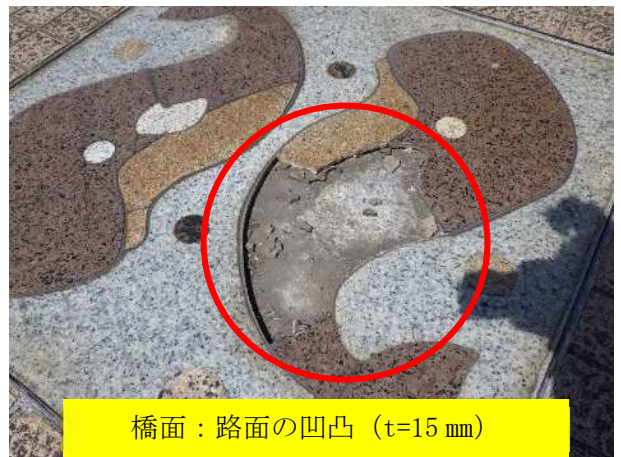
- ・ 橋面：路面の凹凸（ $t=15\text{ mm}$ ） ※前回点検時は確認されていない **健全性Ⅱ**
原因：その他（経年劣化）
対応：維持工事

橋面：路面の凹凸（ $t=15\text{ mm}$ ）

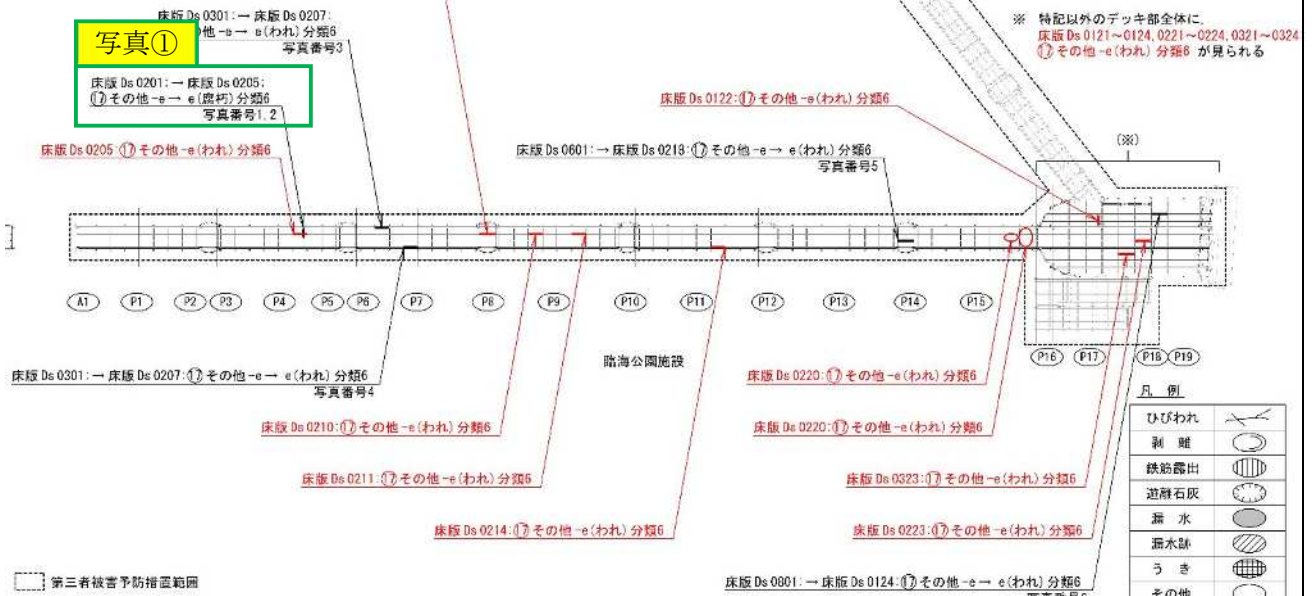
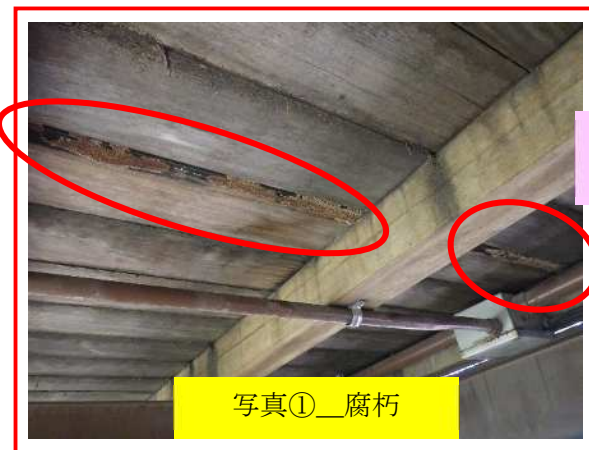
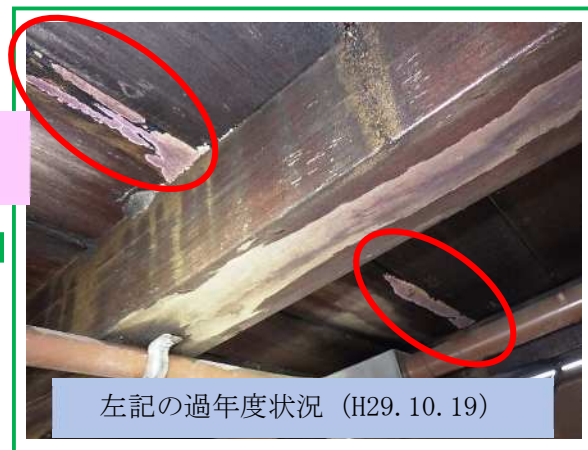
< 損傷図（桁下面図_1 径間目） >

1 径間の床版に局所的な腐朽^{※1}（写真①）が見られる。損傷箇所に対して目視、および打音調査を行ったが健全部との差がなく、前回点検時（H29 年度）から損傷範囲は進行していないと判断する。原因としては、橋面からの水の侵入による木材の劣化と推測される。

進展
無し

前回点検時から進行が見られず、構造物の機能に支障が生じる損傷ではないと判断し、**健全性 I**と診断した。なお、前回点検時は S1（詳細調査）とされていたが、当該損傷に進行性はないため B（状況に応じて補修）とした。

損傷箇所に対して、木材腐朽菌による腐朽の進行、腐朽による断面欠損へ至っていないかの**進行性のモニタリング**^{※1}、および中長期的な面から**木床版の取替**が望まれる。

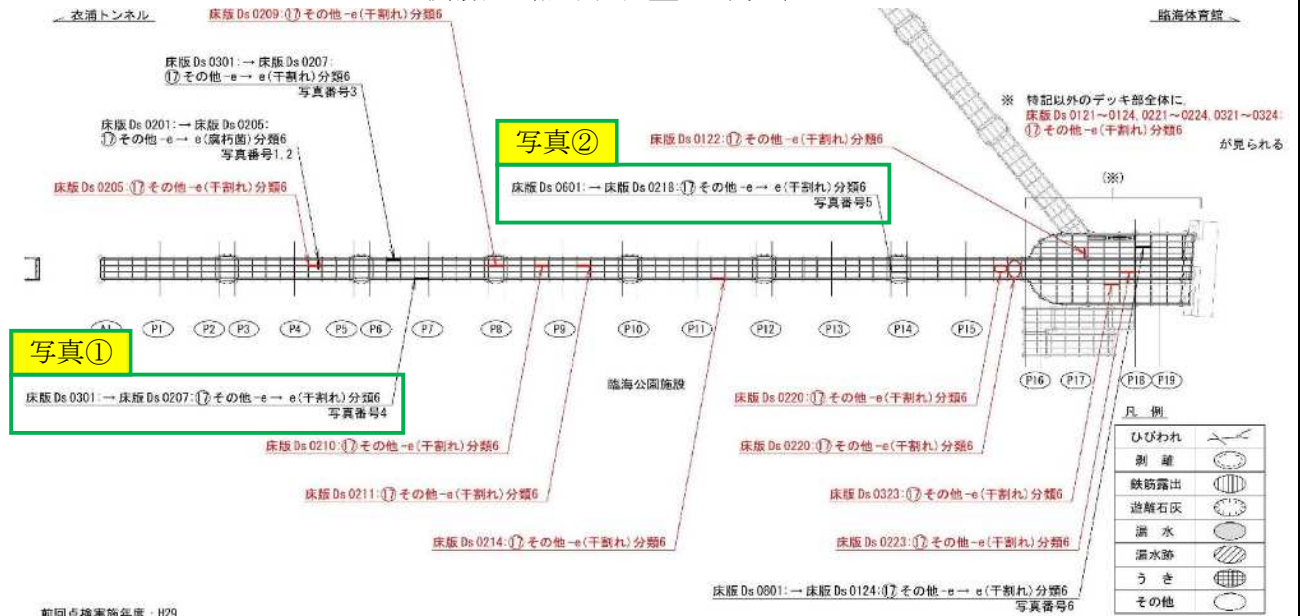
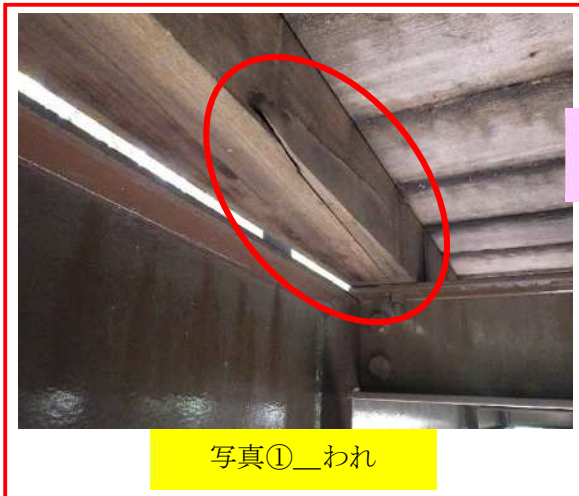
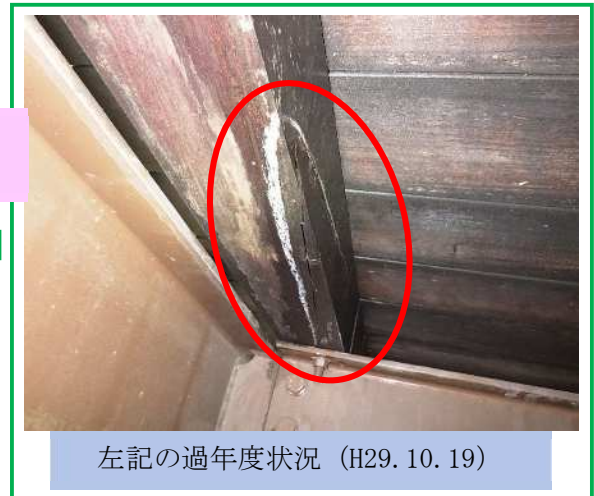
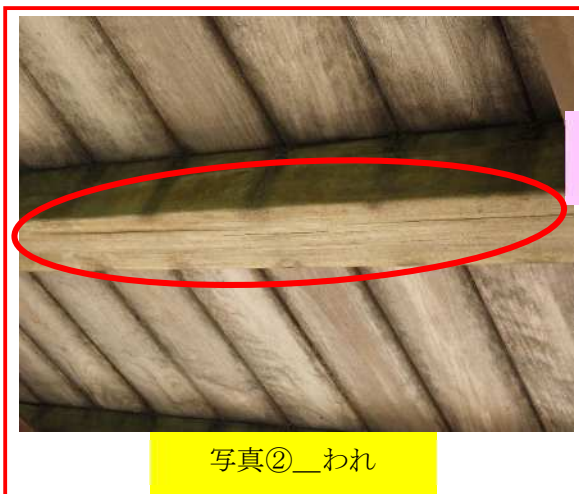
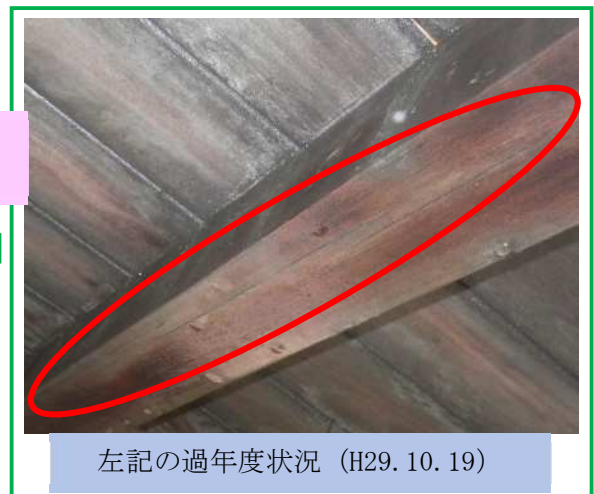
< 損傷図（桁下面図_1 径間目） >

全径間の床版（縦梁）に局部的なわれ（写真①～⑤）が見られる。損傷箇所に対して目視、および打音調査を行ったが健全部との差がなく、前回点検時（H29 年度）から損傷範囲は進行していないと判断する。原因としては、木材の表面乾燥によるものと推測される。

前回点検時から進行が見られず、構造物の機能に支障が生じる損傷ではないと判断し、**健全性 I**と診断した。なお、前回点検時は S1（詳細調査）とされていたが、当該損傷に進行性はないため B（状況に応じて補修）とした。

損傷箇所に対して、水分の滞留による腐朽の進行へ至っていないかの**進行性のモニタリング**^{※1}、および中長期的な面から**木床版の取替**が望まれる。

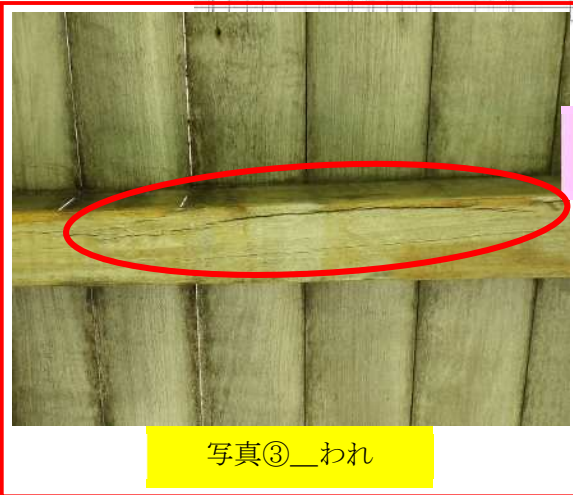
写真③_われ

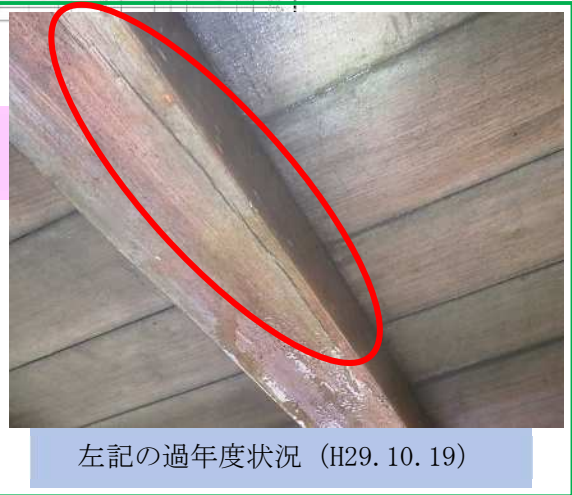
進展
無し

左記の過年度状況 (H29. 10. 19)

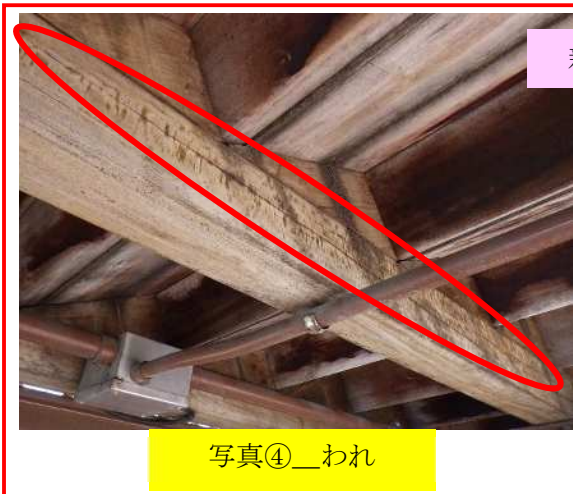
写真④_われ

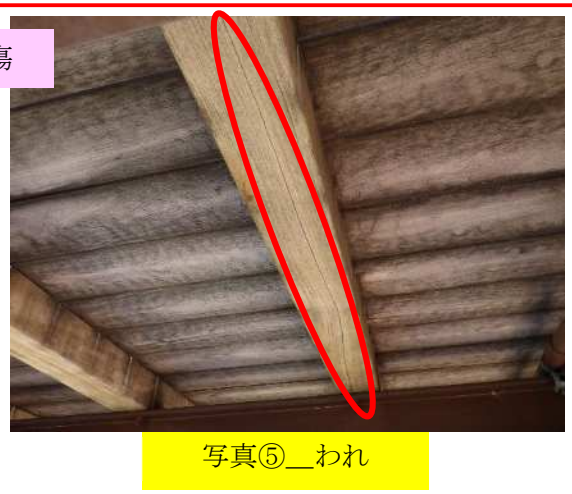
新規損傷

写真⑤_われ
