報告―木村莊八《樹の風景》について―

安藤 里恵

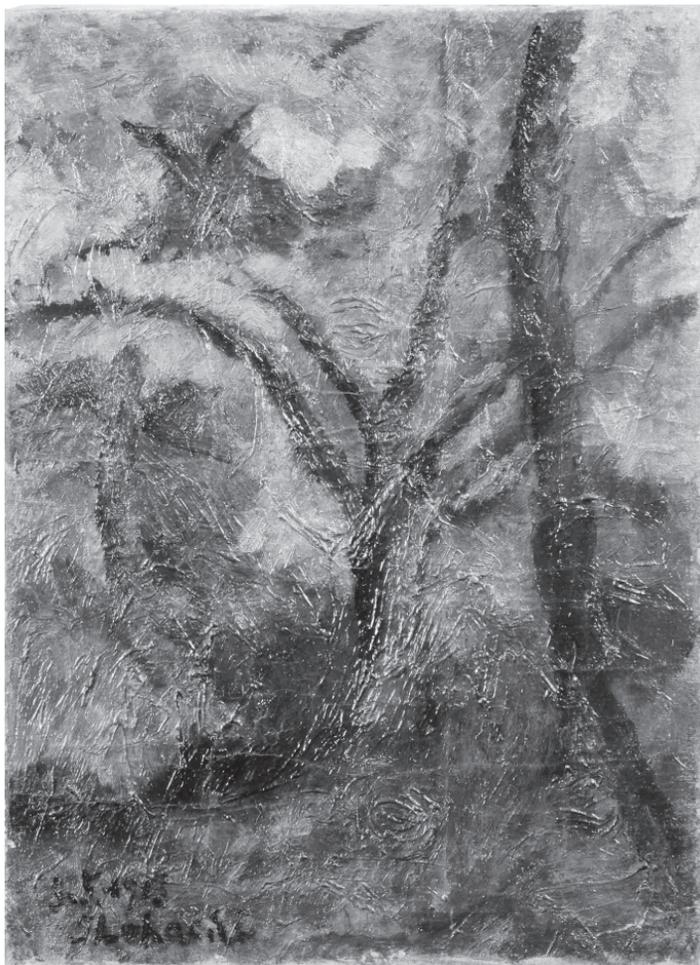
挿図1 通常光による撮影

この作品は、経糸が1cm¹あたり十三本、緯糸が十六本の平織りの麻布を支持体とした油彩画である(挿図1)。画面の寸法は四五四mm×三三四mmであり、木枠に張り込まれている。作品は、支持体の麻布、白色の地塗層、絵具層、ワニス層から成る。支持体は洋釘で木枠に留められており、全ての釘に錆がみられる。地塗層は摩耗し、部分的に支持体の地が露出している。凹凸のはつきりした筆致が残る絵具層

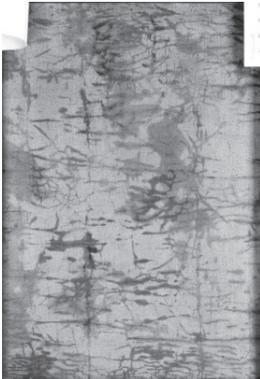
挿図2 側面部分

には深い亀裂がはしり、右辺上部および下辺の署名部分にはそれぞれ三mm大の剥落がある。左辺ではカンヴァスの端まで絵具がのっており、その先は切り取られている。カンヴァス耳部分に塗られた緑色の絵具には亀裂や欠損がある(挿図2)。画面周縁部では、縁から三〜五mm幅にわたり絵具層及び地塗層が失われている。ワニス層は全体的に埃で汚れ、黄変している。署名は、年号一桁部分が不鮮明で読み取りにくい状態ではあるが、画面左下に「5.1913 Shohachi」と黒色絵具によって書かれている(挿図3)。

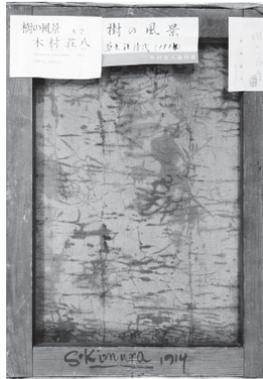
挿図6 カンヴァス裏面に記された文字

カンヴァスの裏面では、上部中央に不鮮明ではあるが黒色で「とたん屋根」、下部に「木村」と書かれている(挿図6)。裏面にあらわれたしみは、絵具の亀裂に沿ったものと輪郭のはっきりしないものとの二種類が全体に広がっている。絵具の亀裂と呼応するように、カンヴァス下部に向かうにつれ横に走るしみが多くみられる。裏面全体に埃が付着して汚れており、カンヴァス地は柔軟性を失い硬化している。

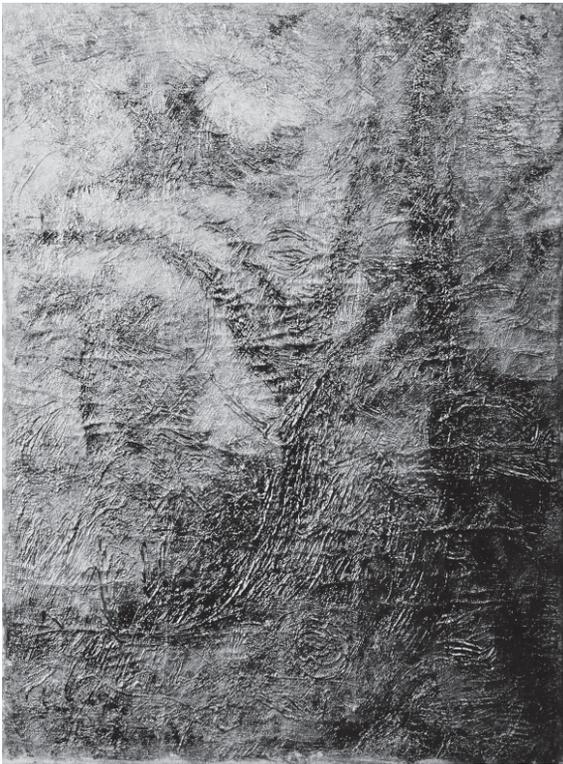
挿図5 カンヴァス裏面

作品裏面(挿図5)には三枚の紙が木枠に添付されている。上部左の紙には「樹の風景 大2 木村 莊 八 Landscape with trees 1913 KIMURA, Shohachi」と書かれる。一部は接続が外れており、紙も黄変し始めている。上部中央には「樹の風景 草土社(191□□)」と書かれた木村莊八遺作展のラベルがある。ここに書かれた制作年の年号一桁の部分は「4」と他の数字が重ね書きされており、はっきりとわからない。上部右には木村の名刺が貼られる。木村の名前と住所が印刷され、「樹の風景」の鉛筆書きがあり印が捺されている。木枠下辺には

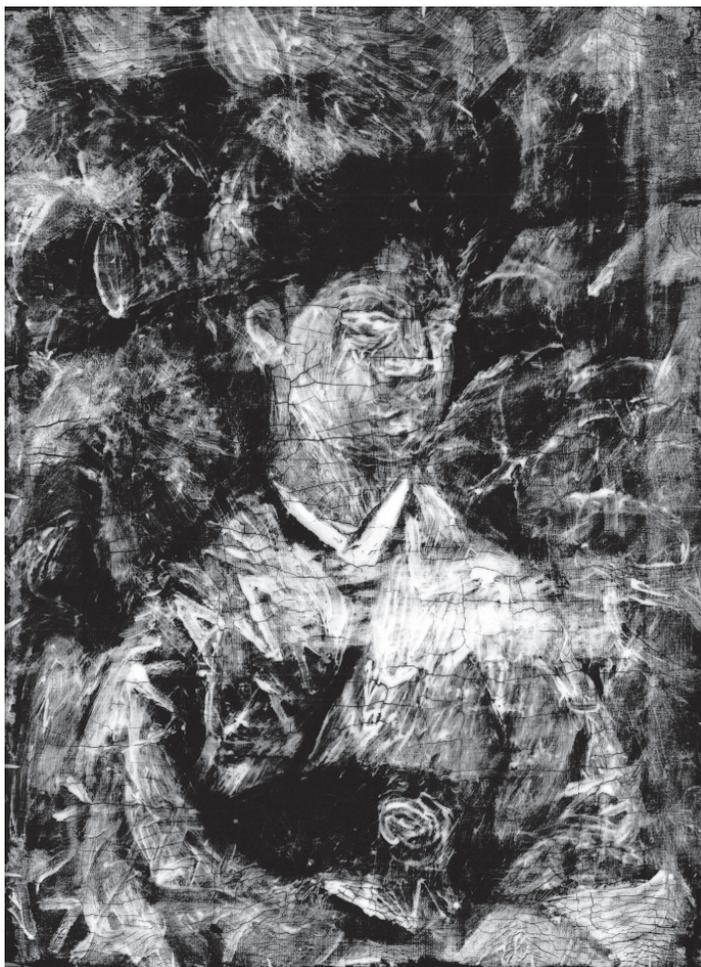
挿図7 X線透過写真
(撮影条件 電圧:35kV 電流:3mA 照射時間:360sec 使用フィルム:FUJI IX50)

表層の画面とは異なる絵具層の凹凸や裏面に書かれた作品名から、下層に別の図像が存在すると推測したことは先に述べた。そこで下層の図像を確認するために、三重県立美術館・田中善明氏のご協力を得てX線透過撮影を行った(挿図7)。画像に白く現れた部分は、X線がフィルムの感光乳剤に作用したところであり、照射されたX線を反射する厚い絵具層あるいは鉱物を含む絵具が使用されていると考えられる部分である。黒い部分はX線が透過した箇所であり、反射する物質がなかったということを示している。

当初の予想では裏面に書かれている「とたん屋根」を描いた風景画があらわれるものと思われたのだが、画像には着物を着た婦人が写し込まれた。右を向いた和装の婦人は、手を膝の上に置くようにして着座している。画面全体に亀裂が走るが、下部に進むにつれ亀裂の間隔が狭くなり量も増えている。これらの亀裂の位置は、カンヴァス裏面にあらわれたしみとほぼ一致している。この婦人像の絵が、ある程度の完成をみせていたことはこの画像からわかるだろう。

このカンヴァスに最初に描かれた作品が《とたん屋根》であると仮定して、絵具層が残っているのならば、X線写真の画像には風景と人物の二つの絵が重なるように写るはずである。だが、撮影された画像から明確に確認できるものは婦人像だけであった。ゆえに最初の絵具層は、婦人像を描く前に取り除かれたと考えられる。X線写真に示されているように下部の細かな亀裂があらわすことは、木村は婦人像を描いてから一旦カンヴァスを木枠から外し、画面下から上に向かって丸めて保管していたのではないか。カンヴァス裏面の輪郭のはっきりしないしみは、湿気のある環境に置かれた際にできたものと考えられる。そして《樹の風景》を描くために再び木枠に張って描いたが、その木枠は現在の木枠と少し大きさが異なると予想される。なぜなら、左辺側面に残された緑色の絵具には下地とは異なる筆の運びが見られることやカンヴァスが切り取られていること、作品側面の絵具層に釘で留められている跡がみられること(挿図2)、画面下部では端まで描写されていないことなど、いくつかの理由があげられるからだ。ワニスには現在の木枠の画面サイズで塗布されていることから、《樹の風景》は描かれてから一度木枠から外され、あらためて現在の木枠に張り込まれた後、ワニスを塗られたと考えられる。木枠下部の年号「1914」は、ワニスを塗布して完成とみなした年なのかもしれない。
