## 第4章 点検・診断結果

#### 4-2. 点検・診断結果の概要

##### (1) 道路橋定期点検\_\_診断結果

### 1) 明石スカイブリッジ 健全度：Ⅱ

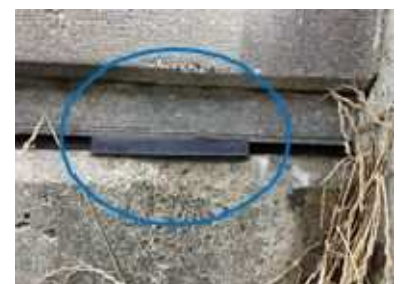
しかし、比較的小規模な橋梁で用いられる（例：床版橋）パット型ゴム支承（右写真参照）は、橋梁の機能に影響を与える可能性が低いため、主要部材以外とした。

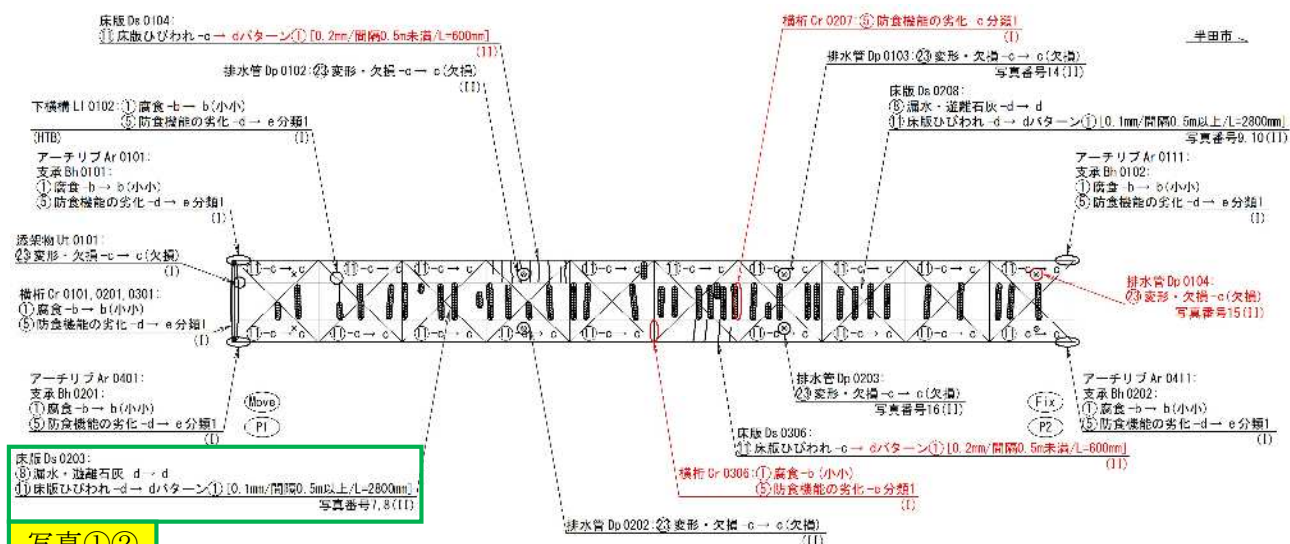
### <損傷図（桁下 - 2 径間目）>

### 【損傷状況、および原因】 床版 床版ひびわれ、遊離石灰：健全性Ⅱ

ニールセンローゼ桁（2 径間目）の床版全体に橋軸直角方向のみの床版ひびわれ（ひびわれ幅 W=0.1mm が主）（写真①②）が見られた。張出部のひびわれ以外は、遊離石灰を伴う。原因として、建設当初から乾燥収縮による微細なひびわれが発生し、その後、橋面舗装のひびわれから雨水が床版に浸透し遊離石灰を伴うひびわれまで進展したと推測される。前回点検時から損傷の進行が見られない、損傷箇所から錆汁が見られないことから、内部鉄筋は健全と判断し、健全性は「Ⅱ（予防保全段階）」と診断する。

①②床版：床版ひびわれ、遊離石灰  
（ひびわれ幅 W=0.1mm）

【今後の対応】 橋面舗装において橋面防水+舗装打ち替えを施し、上からの水の供給を絶った後、損傷箇所に対してひびわれ注入工を実施する。

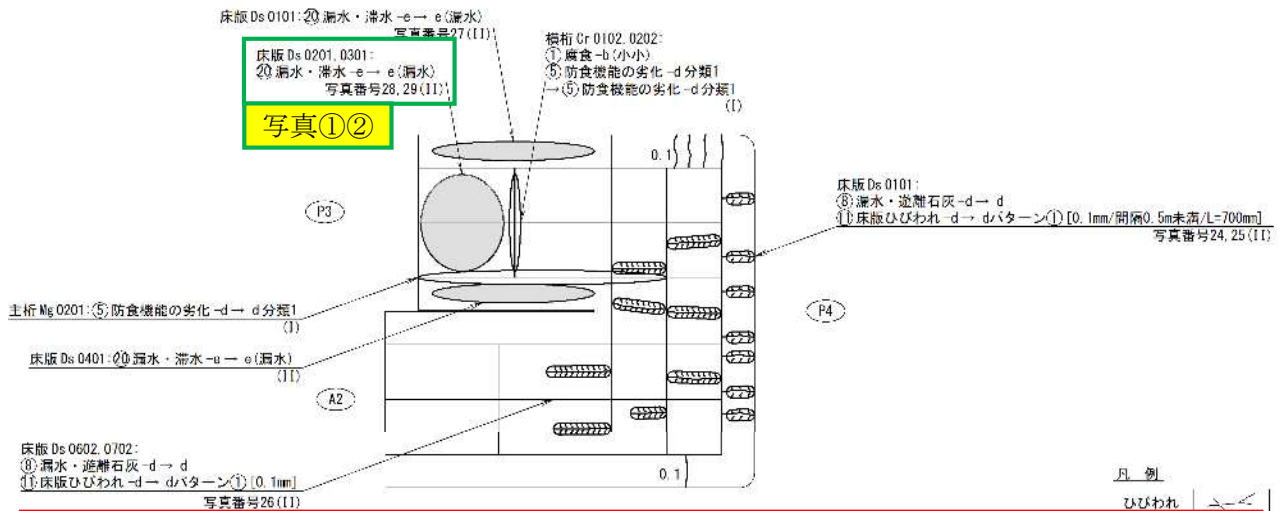
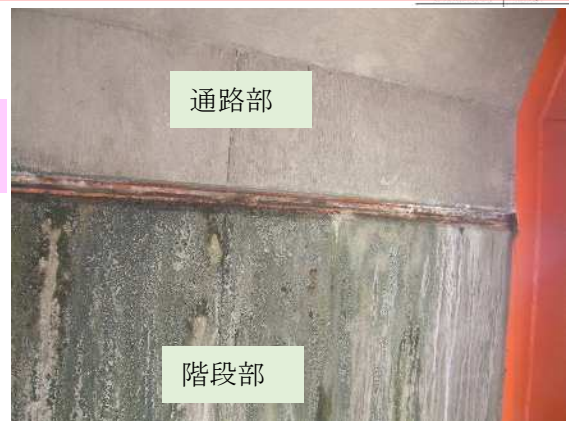
< 損傷図（桁下 - 4 径間目） >

【損傷状況、および原因】 床版\_\_漏水：健全性Ⅱ

単純鋼 I 桁（4 径間目\_\_階段部）の床版全体に漏水（写真①②）が見られる。原因としては、通路部との取り合い部である伸縮装置からの漏水（写真③）によるものと推測される。放置すると上部工鋼部材の腐食を助長させる懸念があるため、予防保全の観点から対応する必要があると判断して健全性は「Ⅱ」と診断した。

進展  
無し

①②床版：漏水・滞水

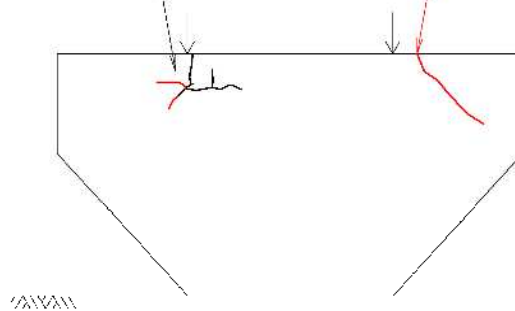
写真①②

【損傷状況、および原因】 橋脚[柱部・梁部]\_\_ひびわれ：健全性Ⅱ

P1 橋脚（T 型橋脚）の壁部に鉛直方向が主のひびわれ（最大ひびわれ幅  $W=0.3\text{mm}$ ）（写真①②）が見られる。原因は、乾燥収縮と推測される。前回点検時には確認されなかったため損傷の進行が把握できないが、損傷部から錆汁が確認されなかったため、鉄筋の腐食は至っていないと判断し、健全性は「Ⅱ（予防保全段階）」と診断する。

①②柱部・壁部：ひびわれ（ひびわれ幅  $W=0.3\text{mm}$ ）

前回点検時（H28 年度）は確認されなかったため、進行の有無は不明

損傷箇所に対して、ひびわれ注工を実施する。

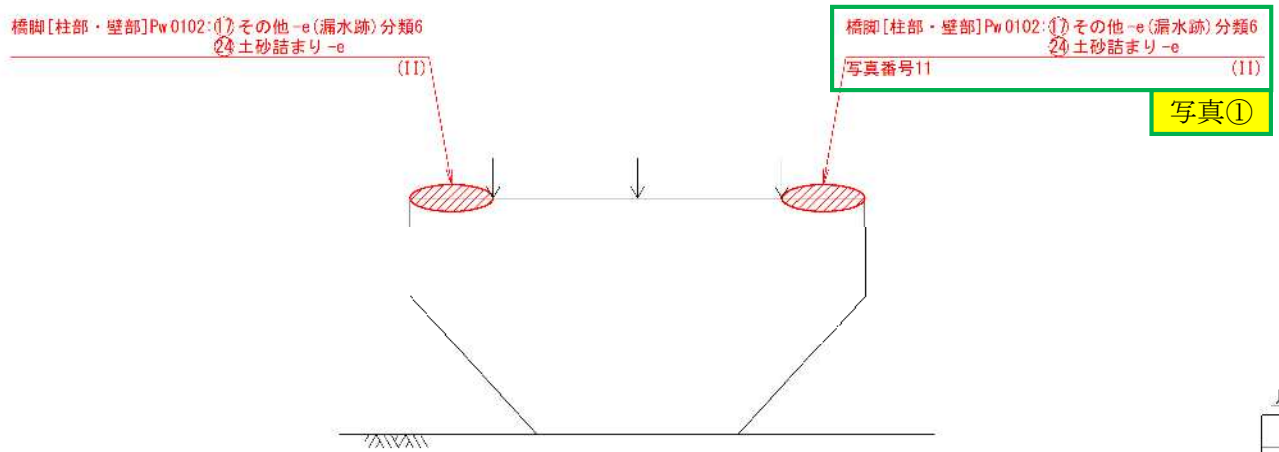
< 損傷図（P2 橋脚 - 終点側） >

【損傷状況、および原因】 橋脚[柱部・梁部]\_\_土砂詰まり、漏水跡：健全性Ⅱ

P2 橋脚（T 型橋脚）の橋座部に土砂詰まり、および漏水跡（写真①②）が見られる。原因としては橋座部の排水不良（排水勾配がとれていない）によるものと推測される。前回点検時には確認されなかった。このまま放置すると、鋼製支承、上部工鋼部材、および下部工の損傷を助長させる懸念があるため、維持工事にて対応するのが望ましい（健全性「Ⅱ」）

排水勾配が取れていないため（凹になっているため）滞水しやすい

①柱部：壁部：漏水跡、土砂詰まり

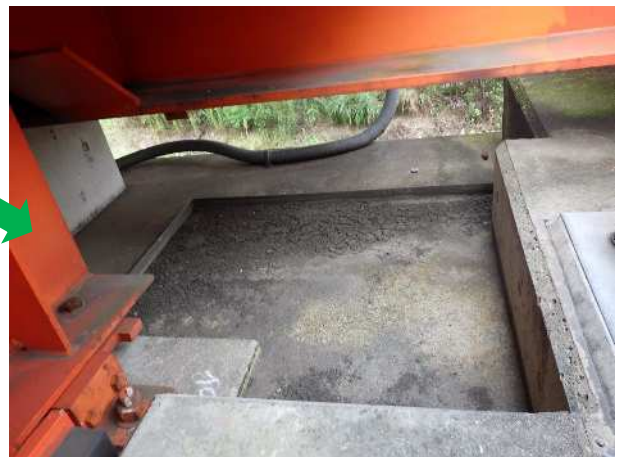
清掃後

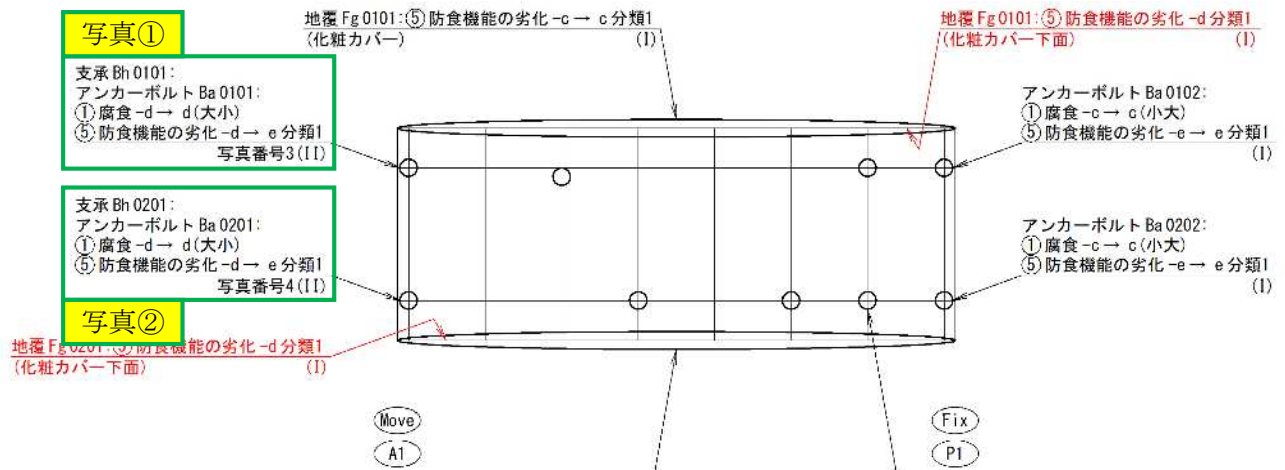
< 損傷図（桁下 - 1 径間目） >

【損傷状況、および原因】 支承本体、アンカーボルト\_\_腐食、防食機能の劣化：健全性Ⅱ

1 径間目（単純鋼床版鋼 I 桁）の支承本体（可動側\_\_Mov）、およびアンカーボルトに局部的に著しい腐食（写真①②）が見られる。前回点検より、腐食の深さ、範囲とも進行していると判断するが板厚減少までは至っていない。原因は、塗膜の経年劣化と推測される（橋面の伸縮装置は健全なため、当該部位からの漏水は考えにくい）当該部位は上部構造からの荷重を支持し、下部構造へ伝達する重要な部位のため、予防保全の観点から措置を講ずることが望ましいと判断し、健全性は「Ⅱ」と診断した。

進展  
有り

①②支承、アンカーボルト：  
腐食、防食機能の劣化

【今後の対応】 損傷箇所に対して、塗装塗替工を実施する。

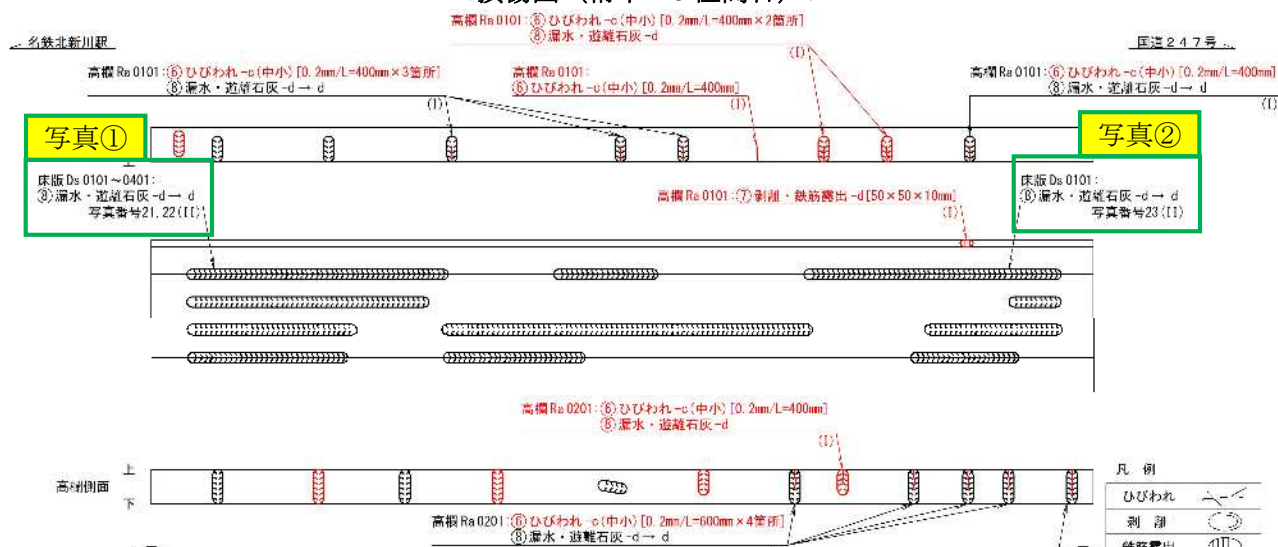
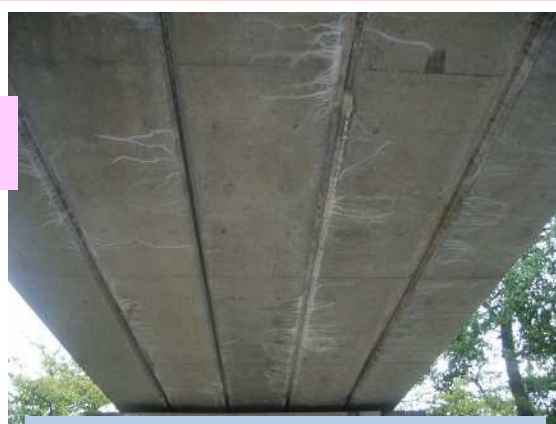
### <損傷図（桁下 - 3 径間目）>

### 【損傷状況、および原因】 床版 遊離石灰：健全性Ⅱ

全径間とも床版全体に遊離石灰（写真①②）が見られる。原因としては、橋面舗装の損傷（全体にうき 写真③）から雨水が床版内部に浸透したものと推測される。前回点検時にも同じ損傷が確認され、範囲、程度ともに前回から進展していないと判断する。現在当該損傷部から錆汁が見られないため内部鉄筋の腐食まで至っていないと判断し、健全性は「Ⅱ（予防保全段階）」と診断する。

①②床版：遊離石灰

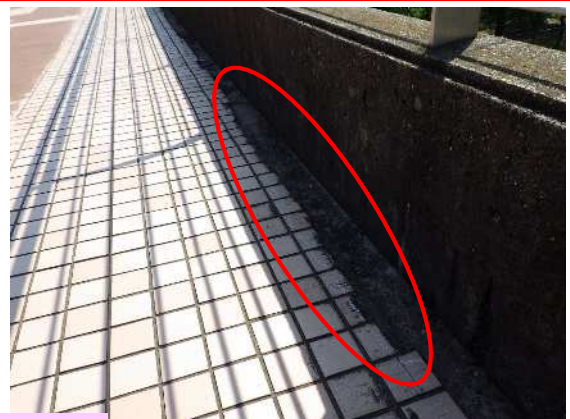
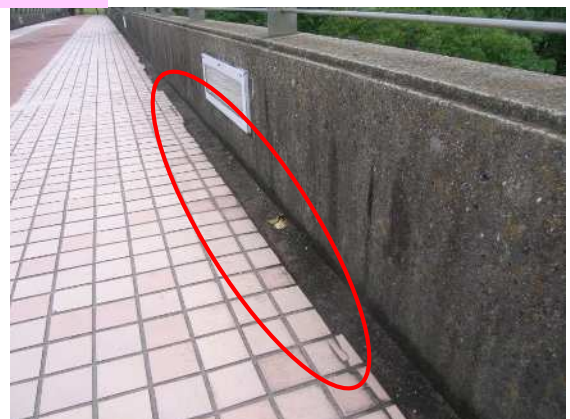
- 舗装：舗装の異常（タイルのうき・剥離）、変形・欠損 ※前回点検時から進展なし **健全性Ⅲ**  
 原因：経年劣化、橋面の排水不良  
 対応：舗装打替工、橋面防水工

舗装：舗装の異常（うき）

進展  
無し

舗装：舗装の異常（剥離）

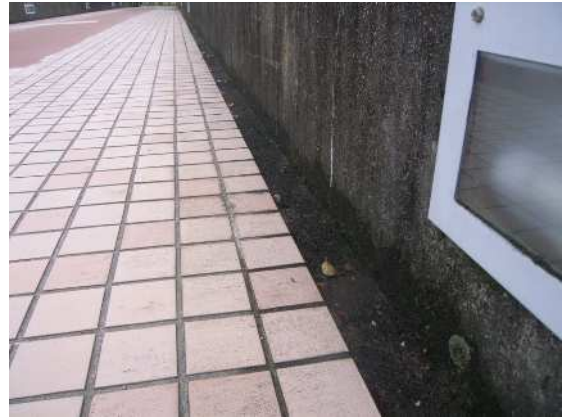
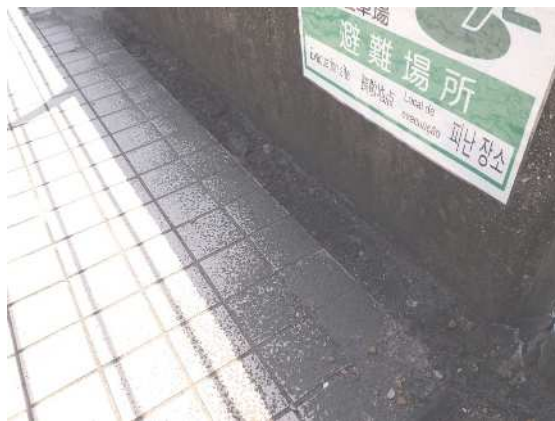
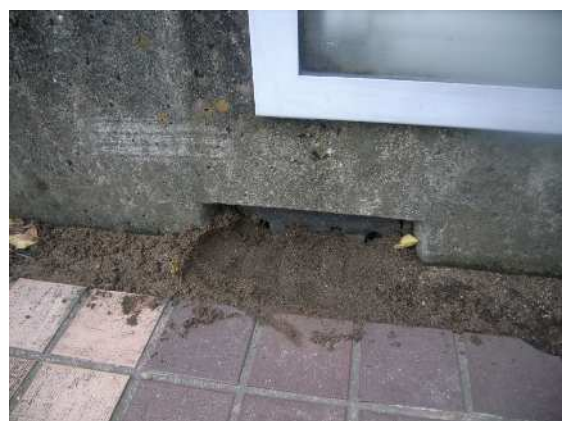
- 排水溝：土砂詰まり ※前回点検時から進展なし **健全性Ⅱ**  
原因：経年劣化  
対応：維持工事 ※全延長において土砂詰まりが見られ、点検時の手作業では清掃は困難であるため、今後維持工事にて対応されたい

進展  
無し

排水溝：土砂詰まり

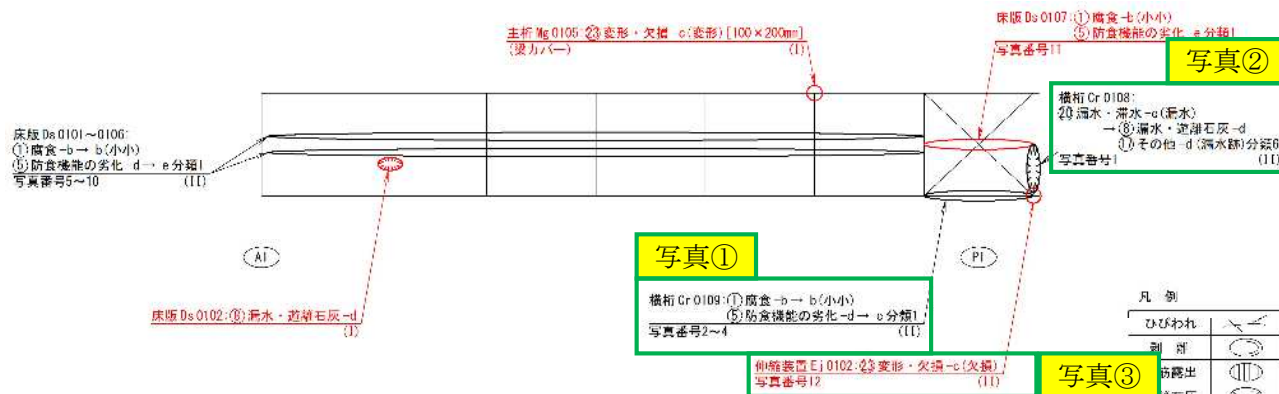
### <損傷図（桁下 - 1 径間目）>

### 【損傷状況、および原因】 横桁\_\_腐食、防食機能の劣化、遊離石灰、漏水跡：健全性Ⅱ

1 径間目（下路式デッキプレート床版鋼 I 桁）の P1 橋脚周辺の横桁に腐食（写真①）、遊離石灰、および漏水跡（写真②）が見られる。原因は、階段部との取り付け部である伸縮装置（写真③）の劣化から雨水が漏水したと推測される（写真③）によるものと推測される。このまま放置すると、腐食が進行し、他部材への影響も考えられるので予防保全の観点から措置を講ずることが望ましいと判断し、健全性は「Ⅱ」と診断した。

伸縮装置部のシール工を施し、上からの水の供給を絶った後、損傷箇所に対して塗装塗替工を実施する。

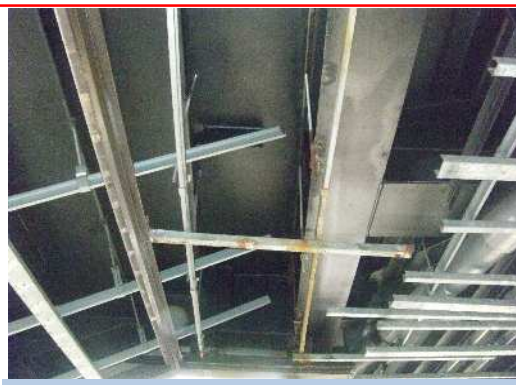
左記の前回点検時（H28 年度）

①横桁：腐食、防食機能の劣化

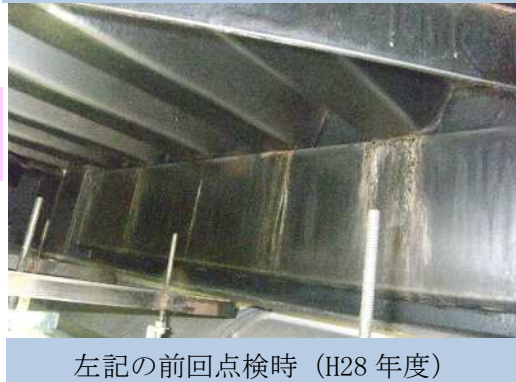
左記の前回点検時（H28 年度）

②横桁：遊離石灰、漏水跡

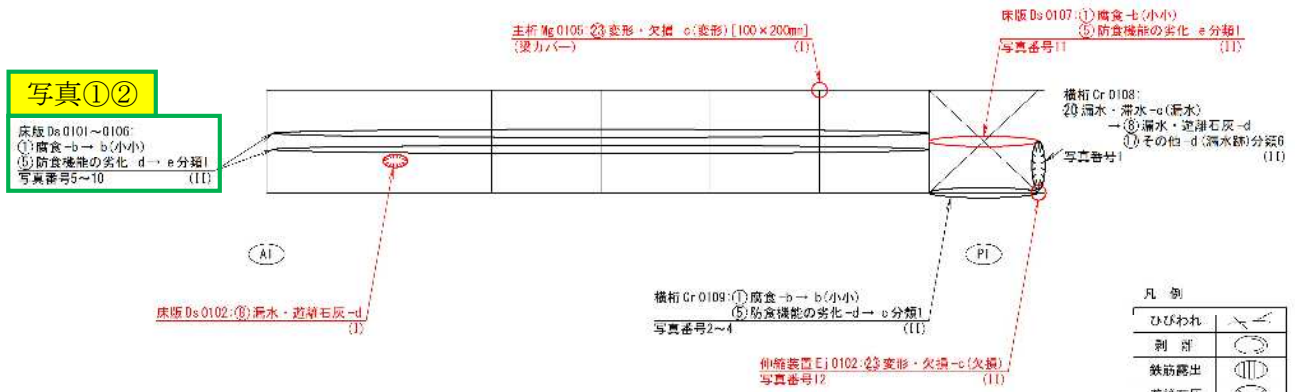
< 損傷図（桁下 - 1 径間目） >

【損傷状況、および原因】 床版\_\_腐食、防食機能の劣化：健全性Ⅱ

1 径間目（下路式デッキプレート床版鋼 I 桁）の床版に腐食（写真①②）が見られる。腐食箇所はデッキプレート床版の重ね合わせ部で発生している。原因は、橋面の損傷（舗装のひびわれ）から雨水がデッキプレート床版上面に充填されたコンクリートに浸透して止水性が低い重ね合わせ部分にて腐食が発生していると推測される。また、前回点検時から腐食の深さ、範囲も拡大しているが、著しい板厚減少まで至っていないことから、健全性は「Ⅱ（予防保全段階）」と診断した。

進展  
有り

橋面舗装において橋面防水+舗装打ち替えを施し、まず上からの水の供給を絶った後、当該損傷部において、塗装塗替工を実施する。

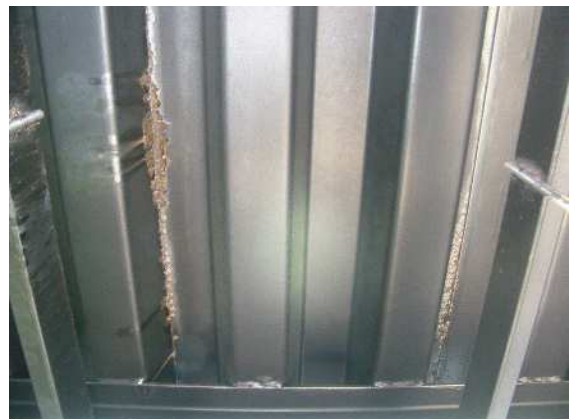
左記の前回点検時（H28 年度）

①②床版：腐食、防食機能の劣化

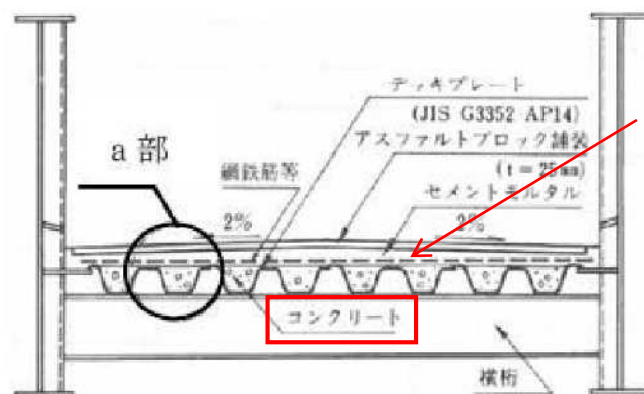
デッキプレート床版 標俊図

③直上の橋面舗装：橋面全体のひびわれ

デッキプレート  
の空間はコンク  
リートが充填さ  
れている

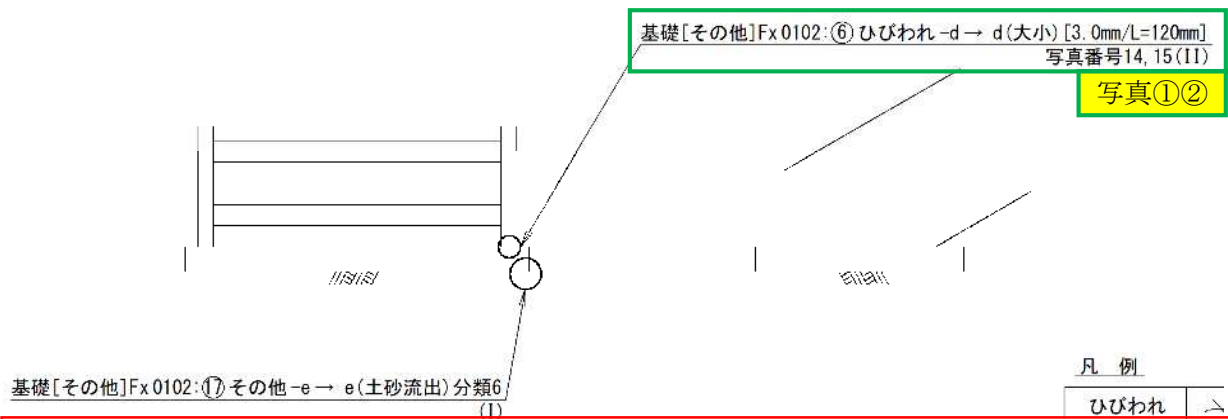
＜損傷図（A2 橋台）＞

【損傷状況、および原因】 基礎[その他]\_\_ひびわれ：健全性Ⅱ

A2 橋台基礎部の主桁との接合部の隅角部に目視で容易に視認できる顕著なひびわれ（ひびわれ幅W=3.0mm）（写真①②）が見られる。原因は、乾燥収縮、および桁の振動による疲労と推測される。前回点検時にも同じ損傷が確認されているが、ひびわれ幅が不明なため進行の有無は把握できない。損傷部から錆汁が確認されなかったため、鉄筋の腐食は至っていないと判断し、健全性は「Ⅱ（予防保全段階）」と診断する。

①②基礎：ひびわれ（ひびわれ幅W=3.0mm）

進展  
不明

【今後の対応】 損傷箇所に対して、ひびわれ充填工を実施する。
