# 碧南市 大浜(南)地区 内水ハザードマップ

### 内水ハザードマップについて

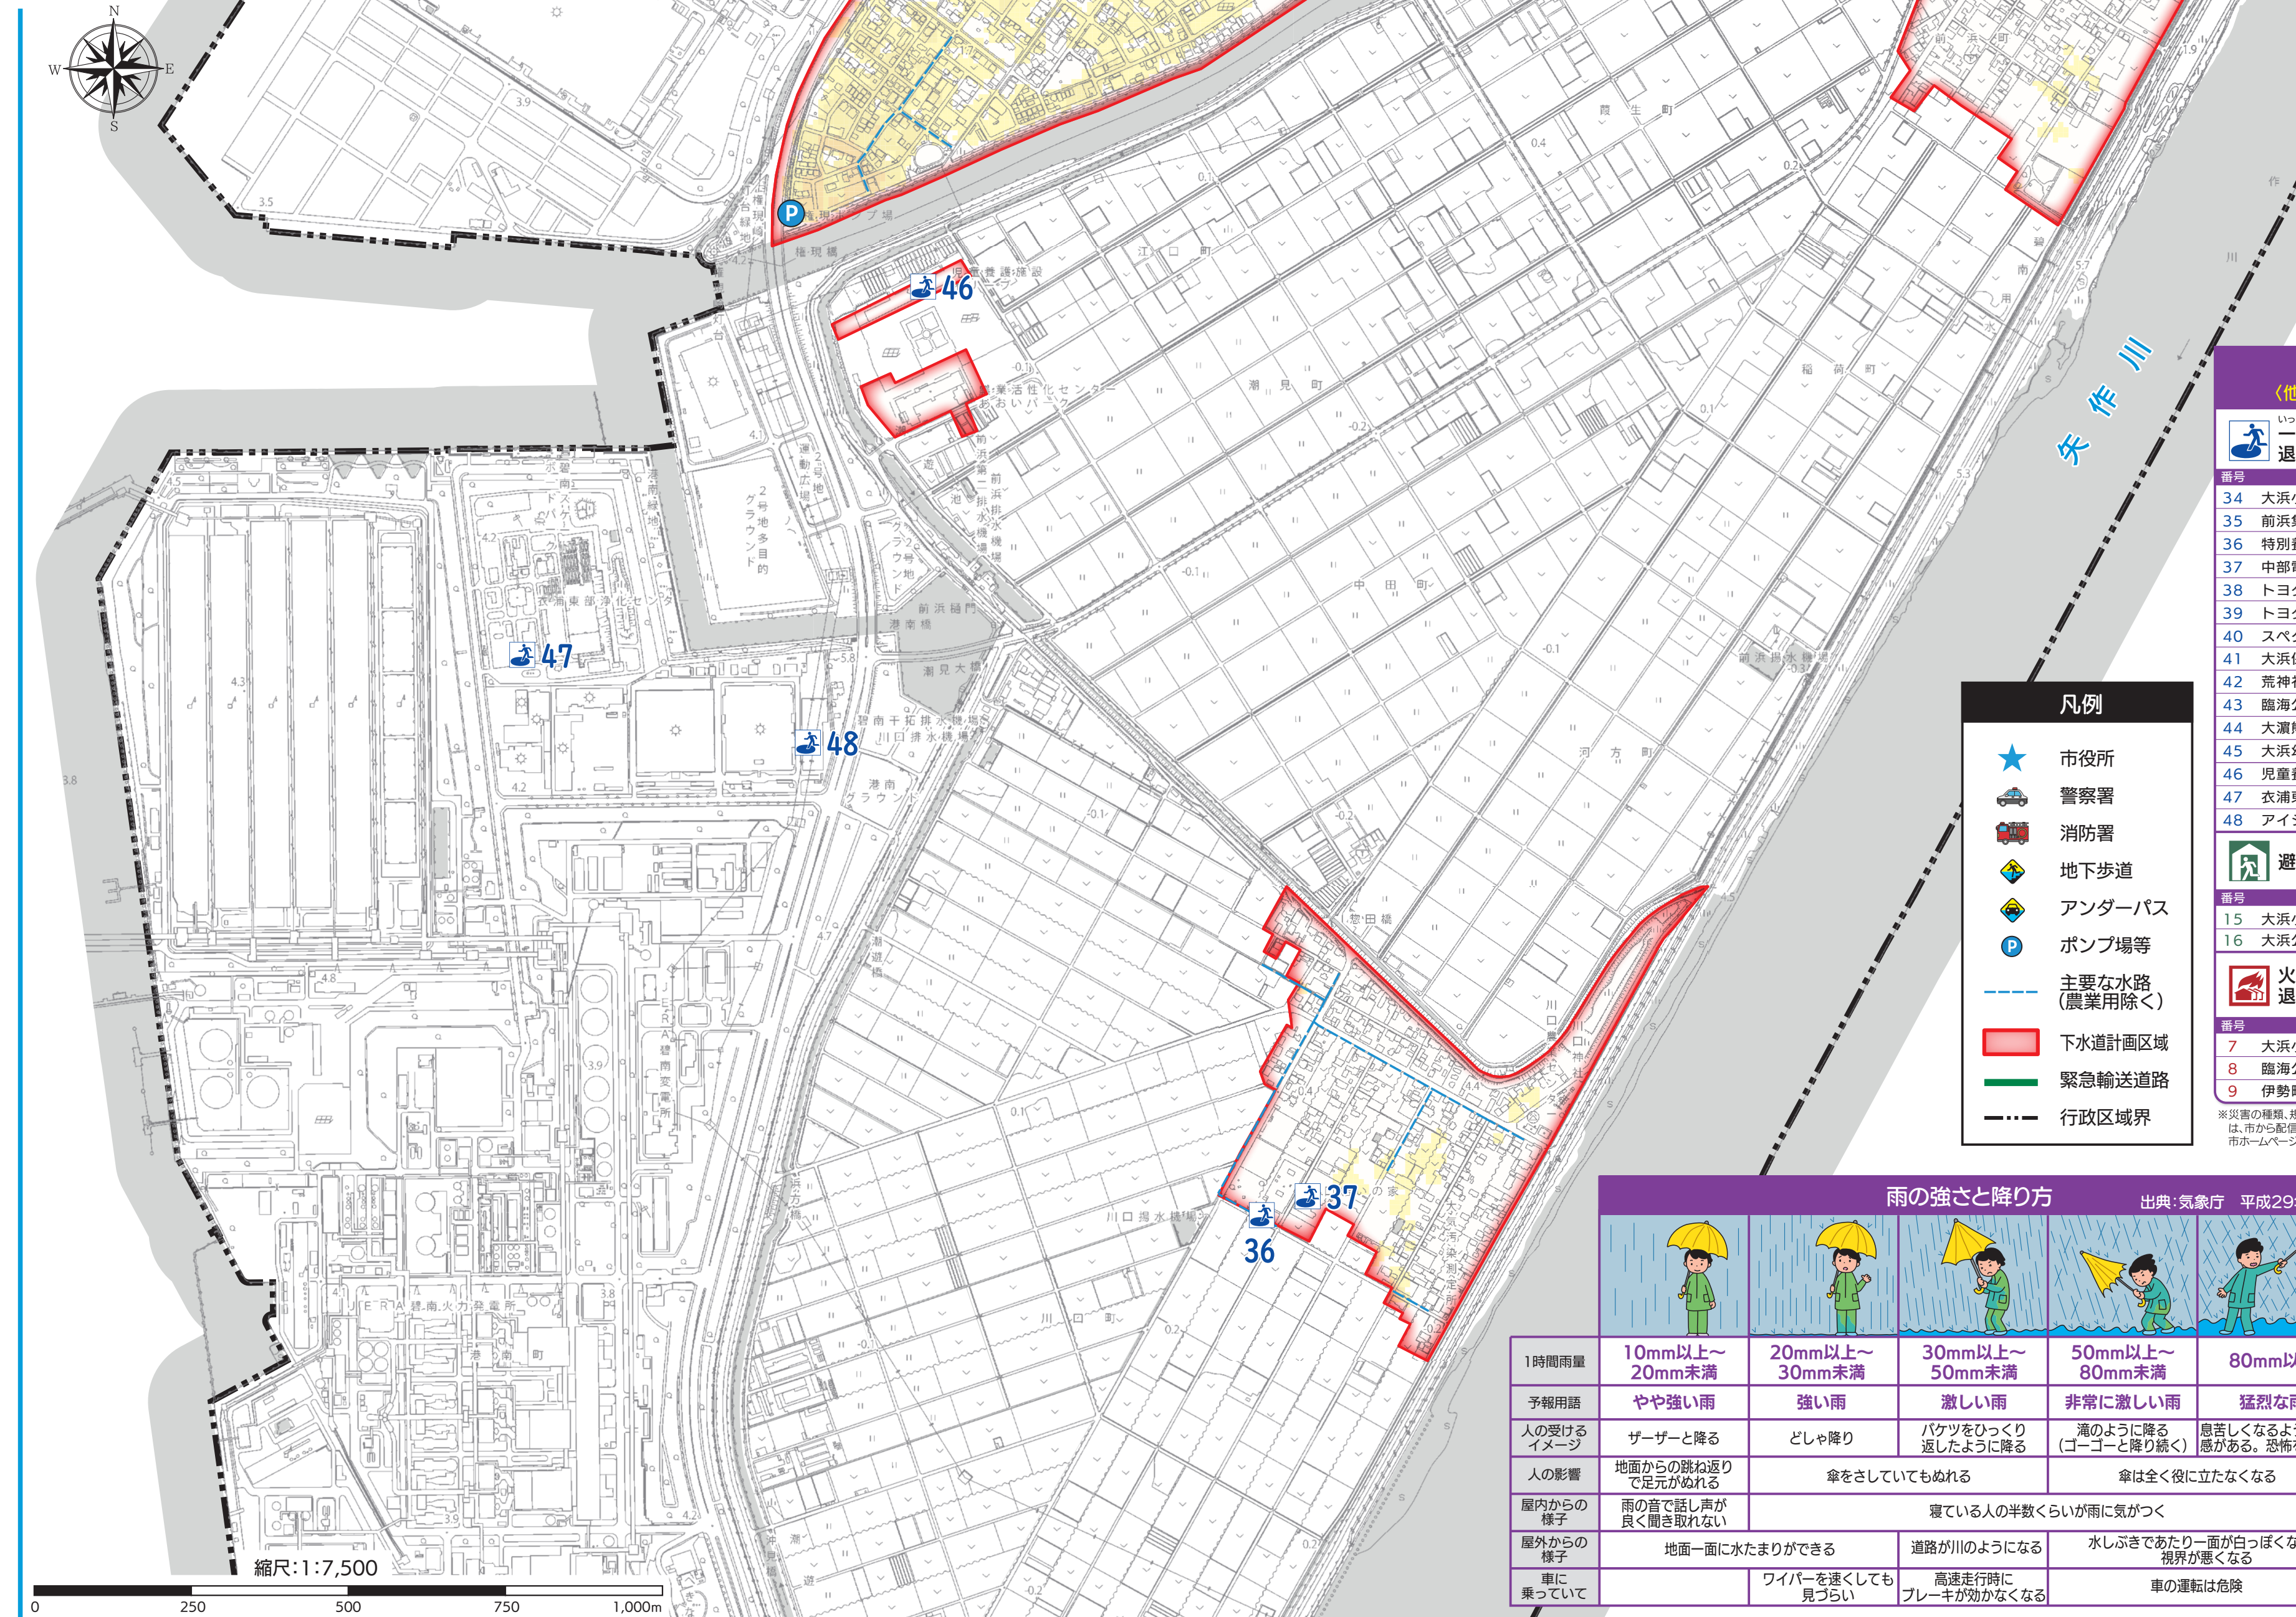
このマップは下水道計画区域において一定の条件を基に浸水シミュレーションを実施した結果により浸水する範囲と深さを図に示したもので、これにより皆さんが避難経路の確認や事前の準備などのソフト対策を検討するためのものです。

- 想定最大規模降雨（1時間147mm）時の浸水範囲、浸水深を示しています。
- 下水道の整備状況等を考慮し、下水道計画区域にて内水氾濫が発生した場合の浸水状況をシミュレーションにより算定しています。
- 着色されていない区域でも、降雨状況によっては浸水する可能性があります。
- 想定最大規模を超える降雨や、洪水（外水氾濫）、高潮、津波は考慮していないため、実際の浸水範囲、浸水深が異なる場合があります。
