碧南市 内水ハザードマップ

棚尾地区

内水ハザードマップについて

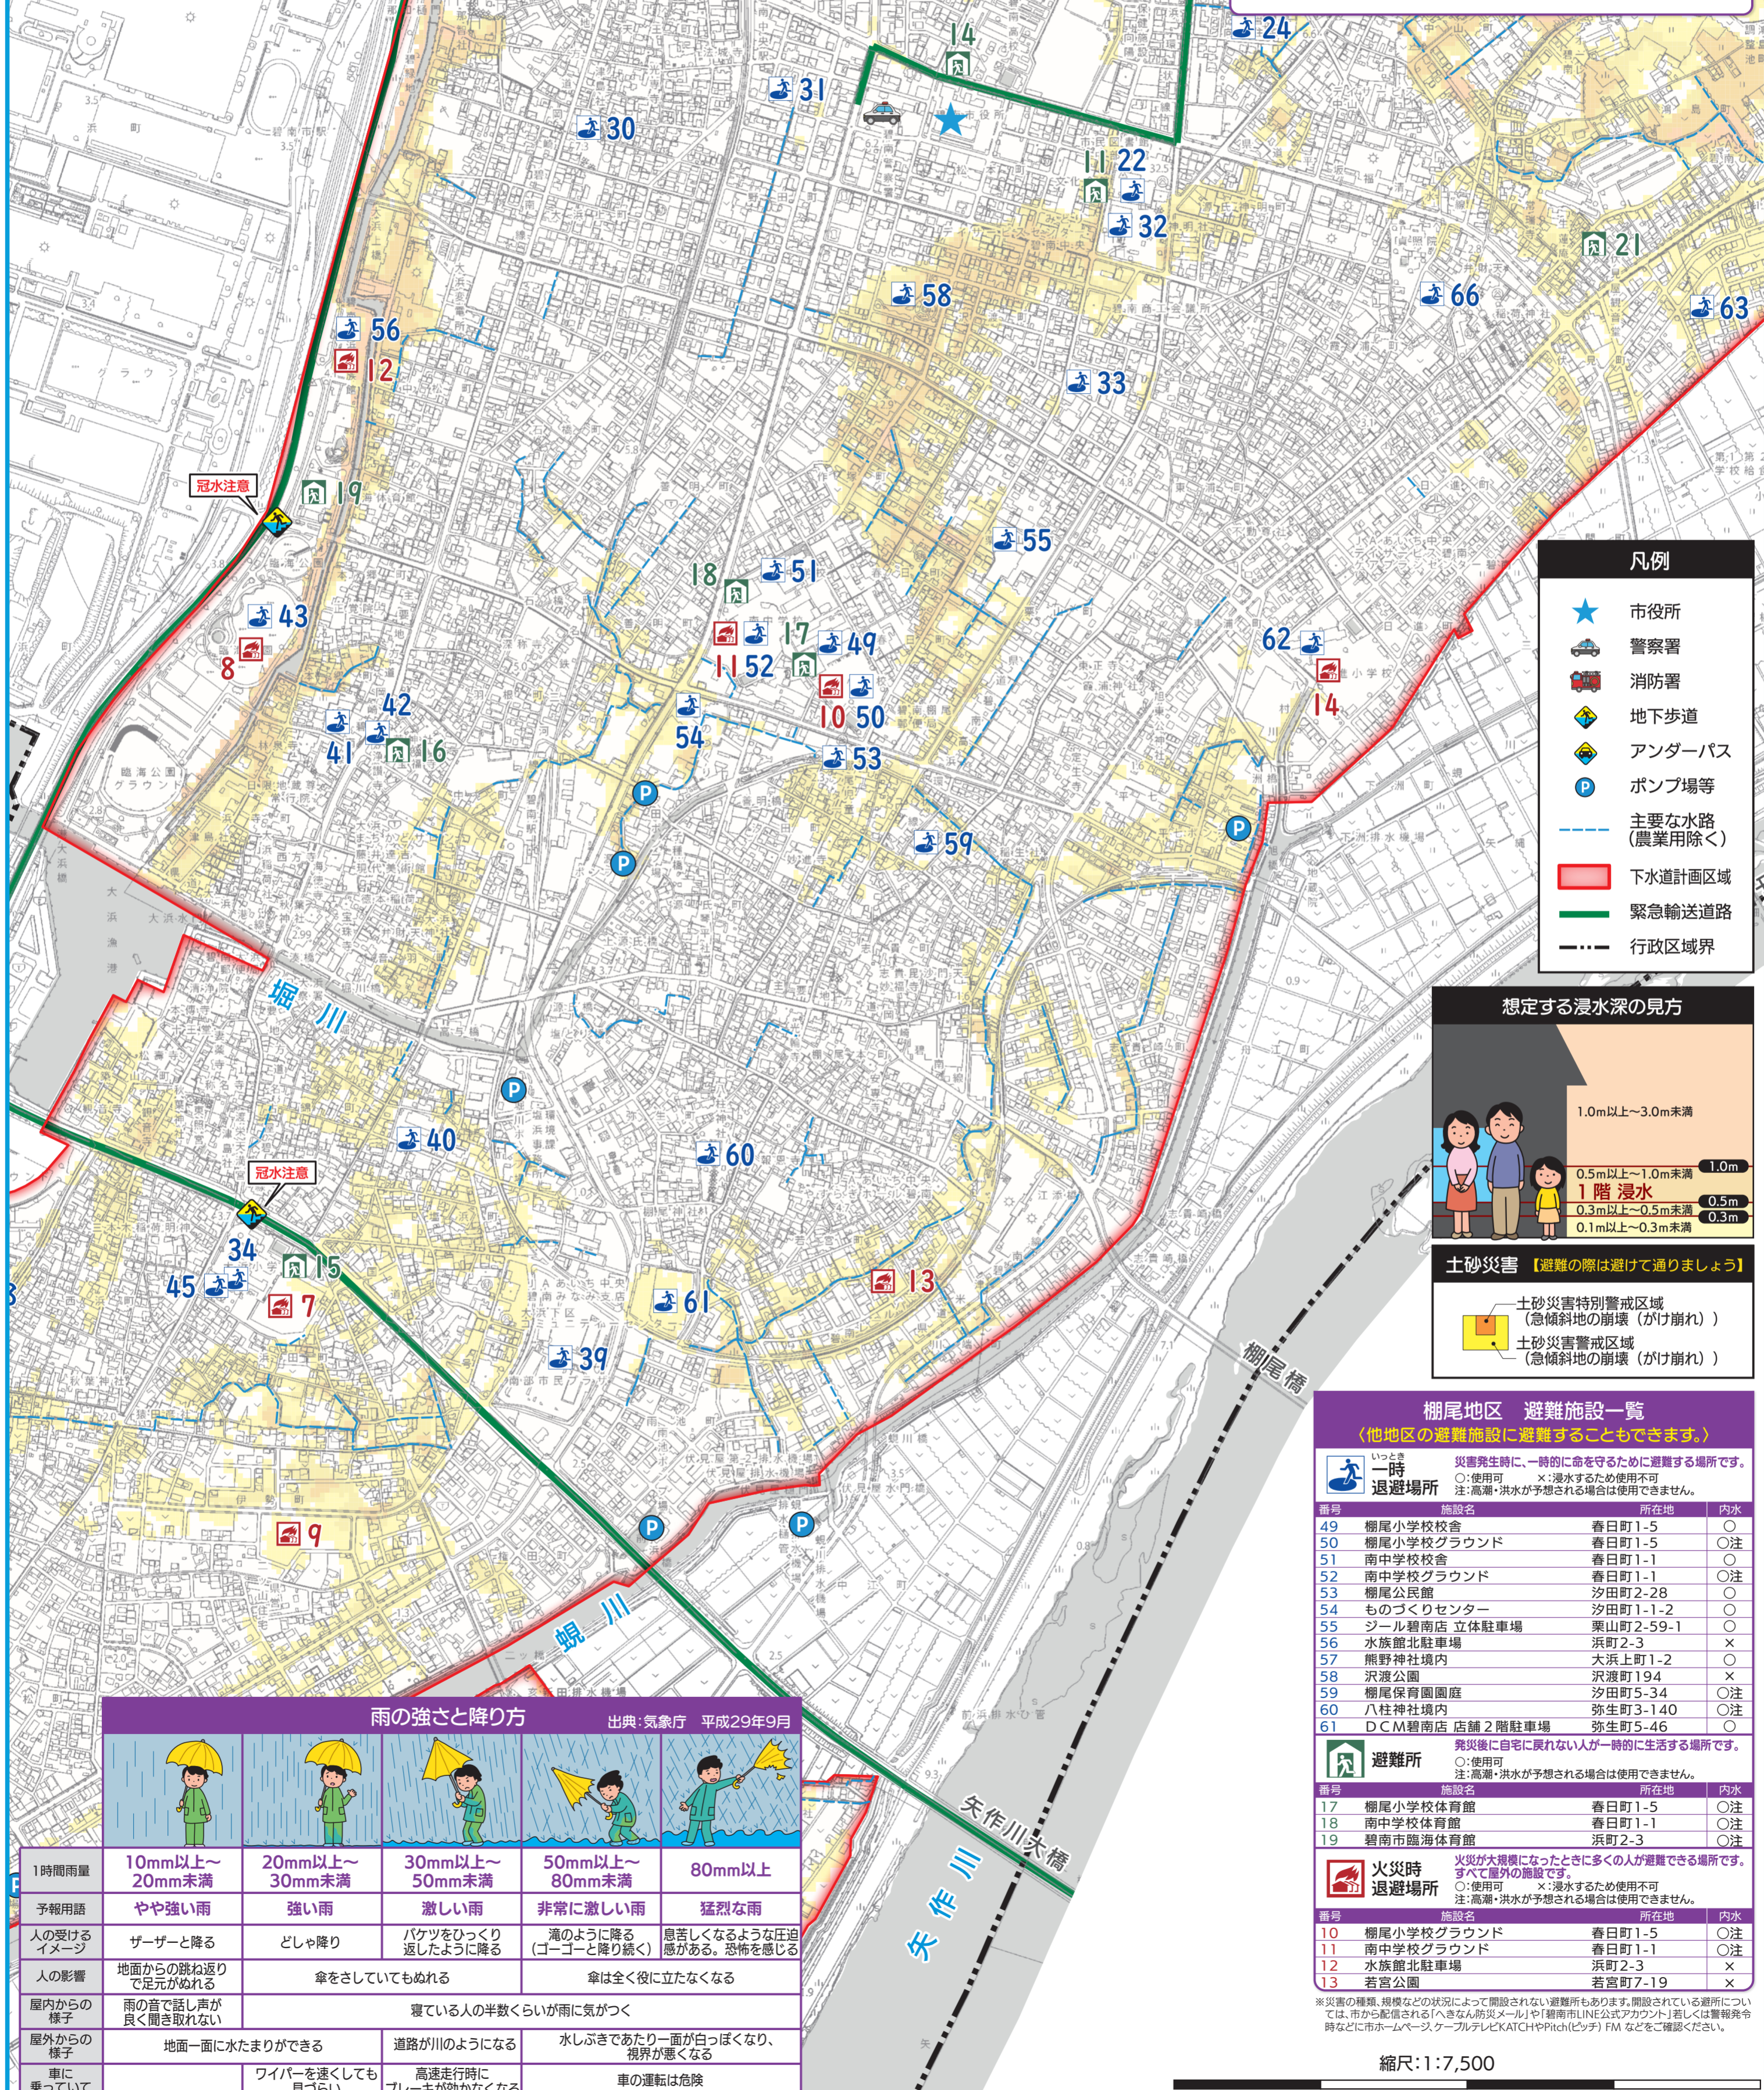
このマップは下水道計画区域において一定の条件を基に浸水シミュレーションを実施した結果により浸水する範囲と深さを図に示したもので、これにより皆さんの避難経路の確認、事前の準備などのソフト対策を検討するためのものです。

- ・想定最大規模降雨（1時間147mm）時の浸水範囲、浸水深を示しています。
- ・下水道の整備状況等を考慮し、下水道計画区域にて内水氾濫が発生した場合の浸水状況をシミュレーションにより算定しています。
- ・着色されていない区域でも、降雨状況によっては浸水する可能性があります。
- ・想定最大規模を超える降雨や、洪水（外水氾濫）、高潮、津波は考慮していないため、実際の浸水範囲、浸水深が異なる場合があります。
