# 碧南市 内水ハザードマップ

## 棚尾地区

### 内水ハザードマップについて

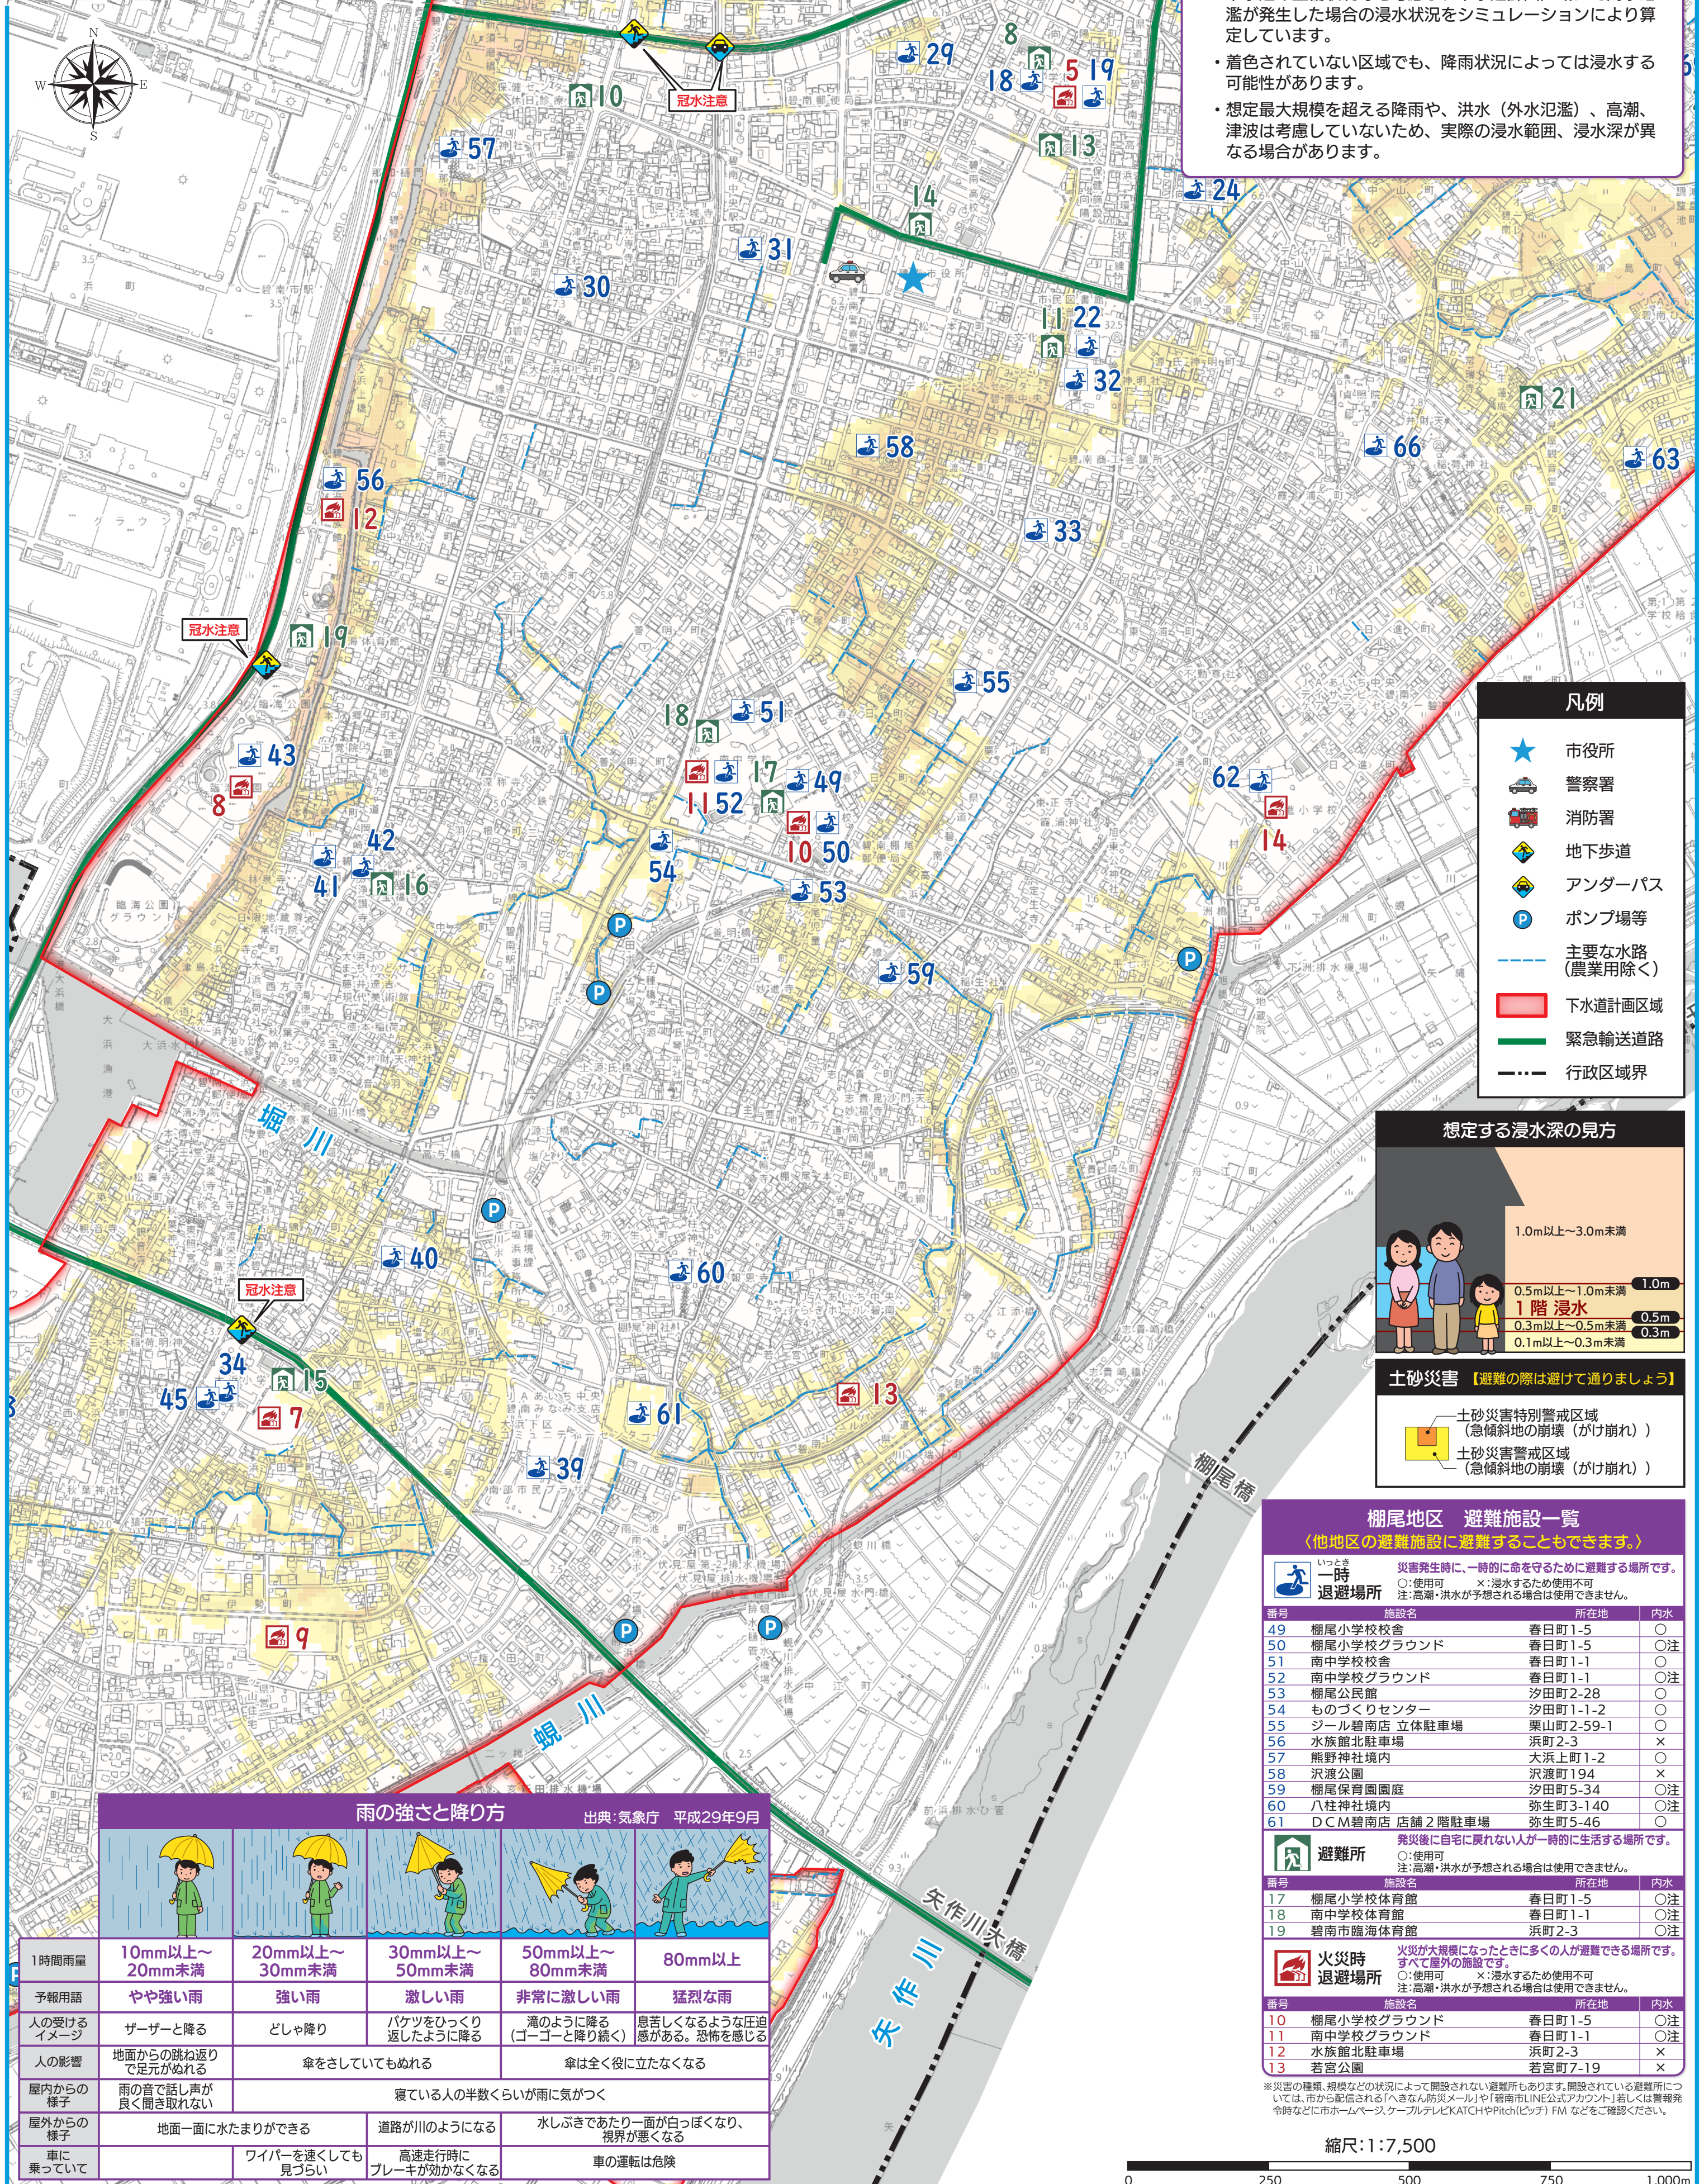
このマップは下水道計画区域において一定の条件を基に浸水シミュレーションを実施した結果により浸水する範囲と深さを図に示したもので、これにより皆さんが避難経路の確認や事前の準備などのソフト対策を検討するためのものです。

- ・想定最大規模降雨（1時間147mm）時の浸水範囲、浸水深を示しています。
- ・下水道の整備状況等を考慮し、下水道計画区域にて内水氾濫が発生した場合の浸水状況をシミュレーションにより算定しています。
- ・着色されていない区域でも、降雨状況によっては浸水する可能性があります。
- ・想定最大規模を超える降雨や、洪水（外水氾濫）、高潮、津波は考慮していないため、実際の浸水範囲、浸水深が異なる場合があります。
